## Anlage 1: Protokoll der Vorort-Begehungen

## Protokoll Vorort-Begehung

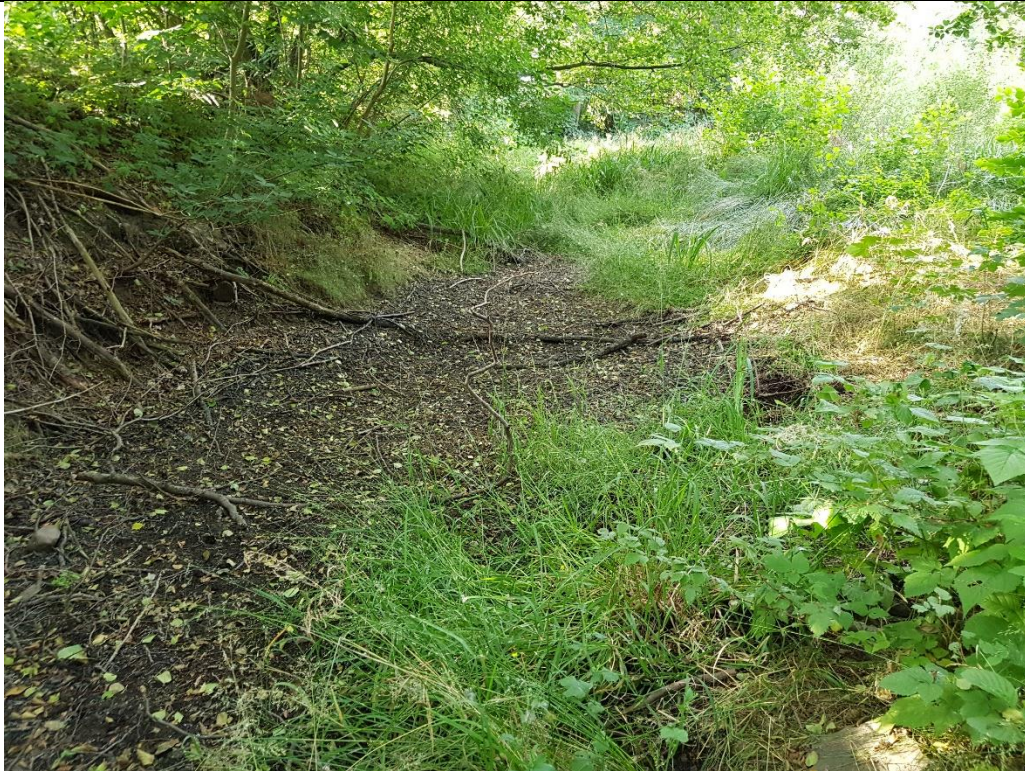
Einschätzung zum Wasserstand:	Staubecken vollständig ausgetrocknet, auch Bachlauf bis auf wenige Sohlkolke trocken	
Veränderung zur vorherigen Begehung:	<input checked="" type="checkbox"/> ja	Bemerkung: Beckensohle stärker ausgetrocknet
	<input type="checkbox"/> nein

Drehningsbach am Übergang zum Staubecken

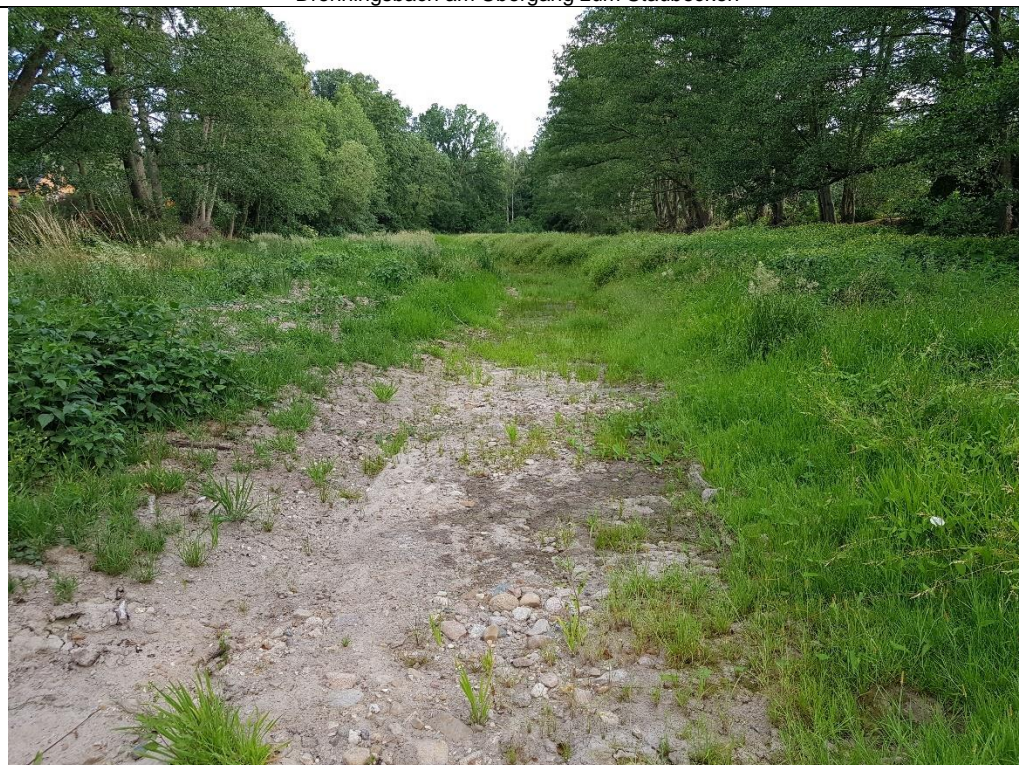
Staubecken (Blick nach Norden)

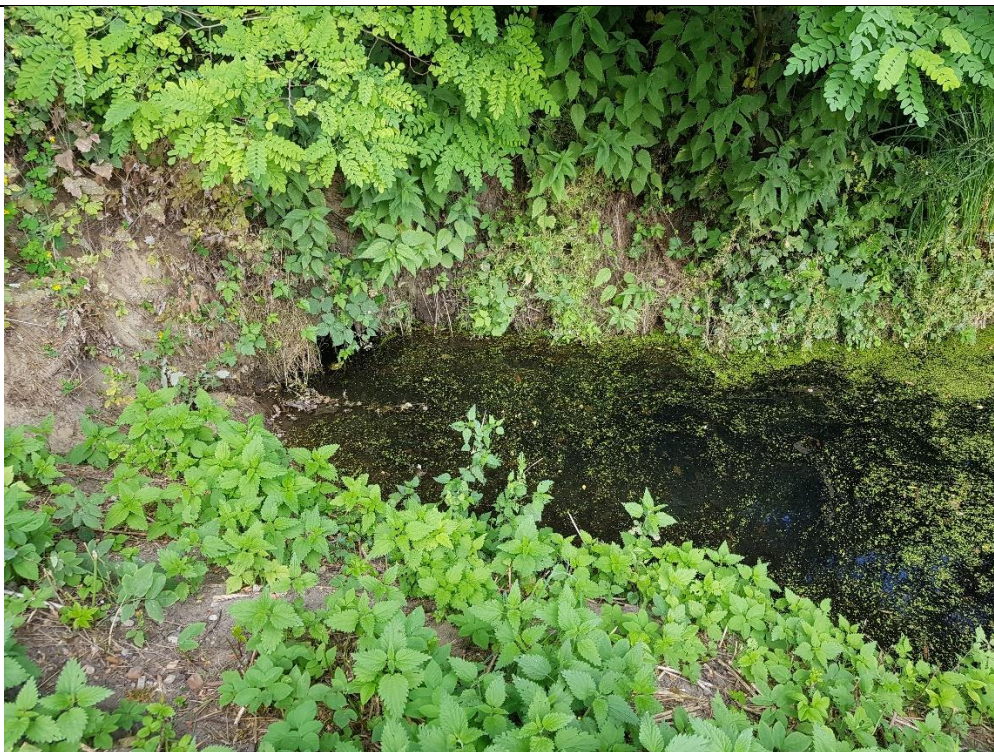
Einstrombereich aus dem Überleiter in den Blanken Teich

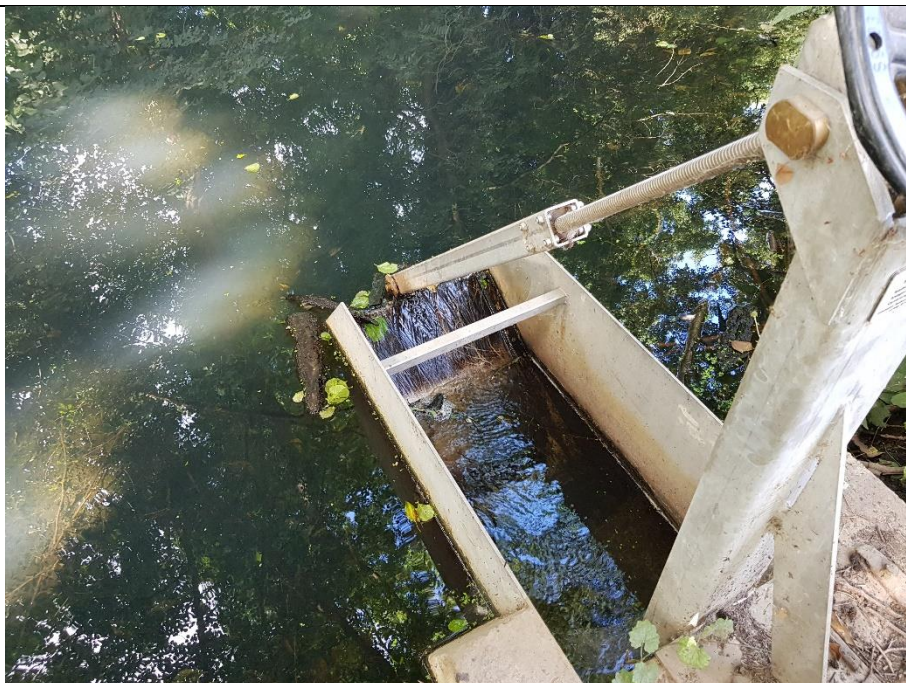
Abschlag aus dem Eichgraben in den Blanken Teich

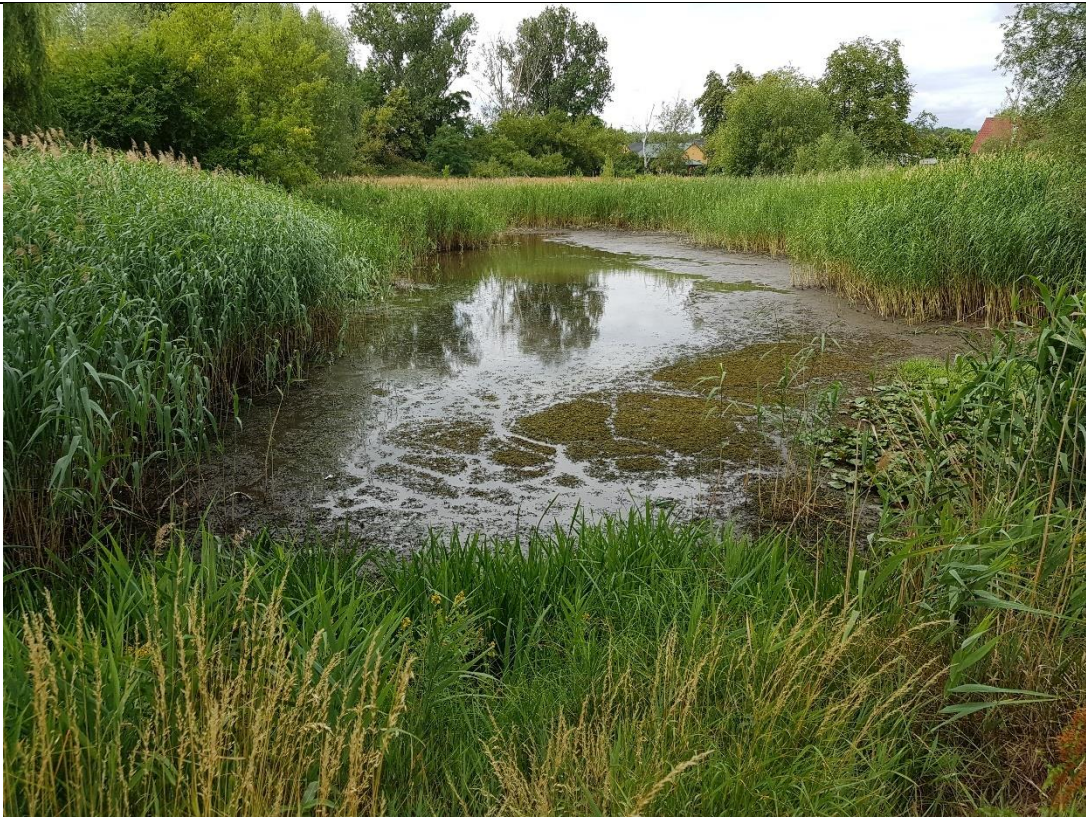
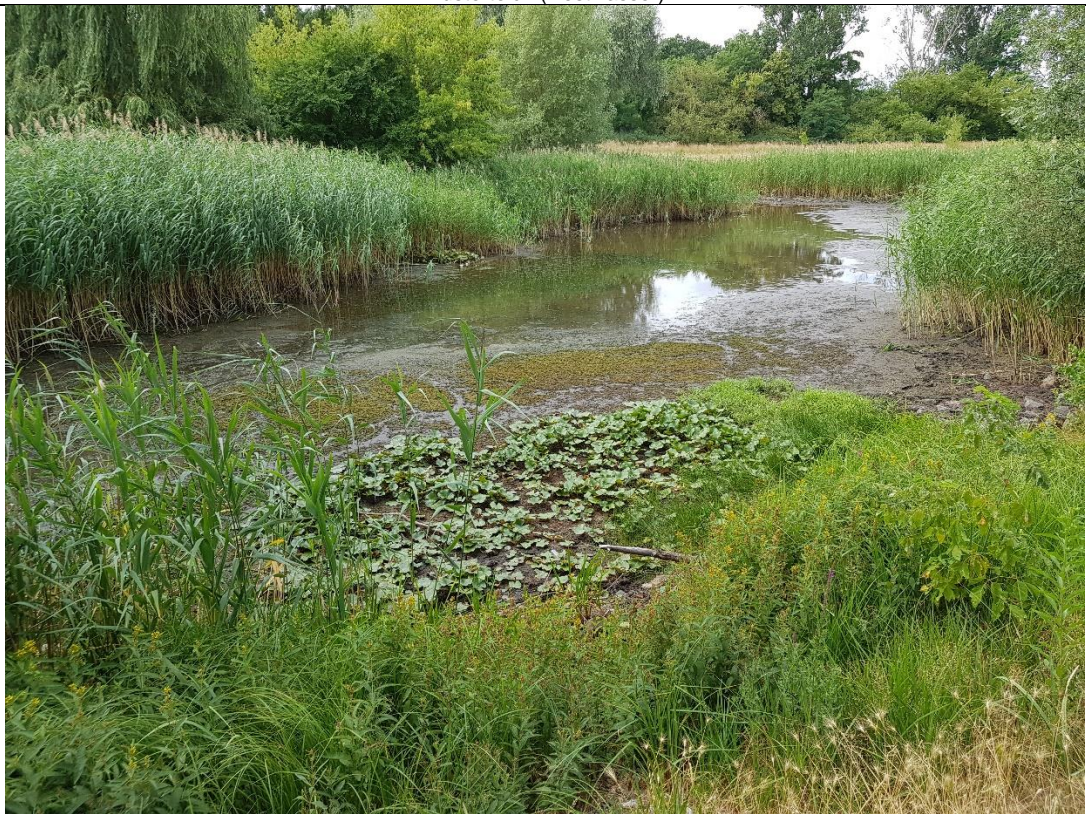
Einschätzung zum Wasserstand:	relativ niedriger Wasserstand in Bezug auf die Eintaumarken am Schilf	
Veränderung zur vorherigen Begehung:	<input checked="" type="checkbox"/> ja	Bemerkung: Küsterteich nahezu vollständig ausgetrocknet
	<input type="checkbox"/> nein

Küsterteich (Restwasser)

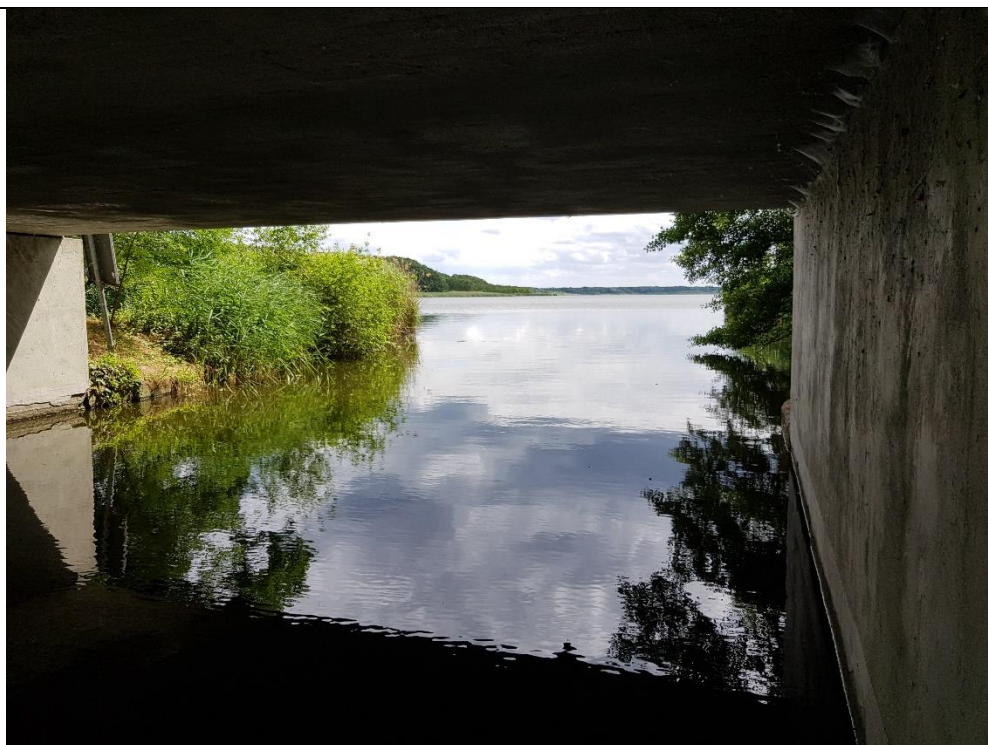
Straßendurchlass Mellensee in Nottekanal

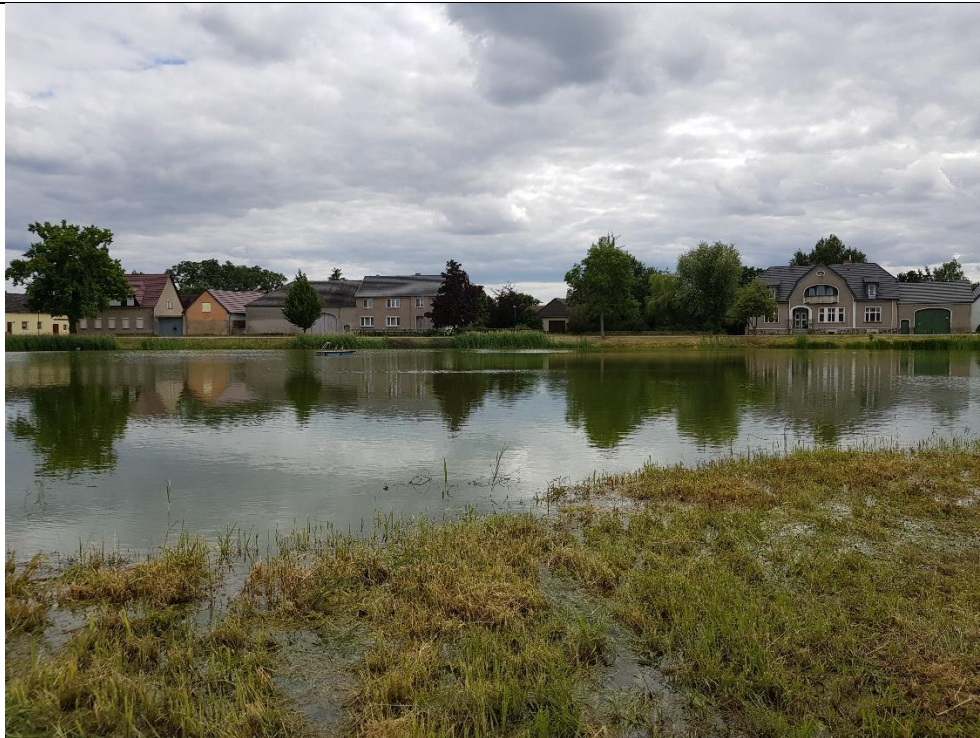
Dorfteich Groß Ziescht (Übertritt von Wasser auf das Vorland)

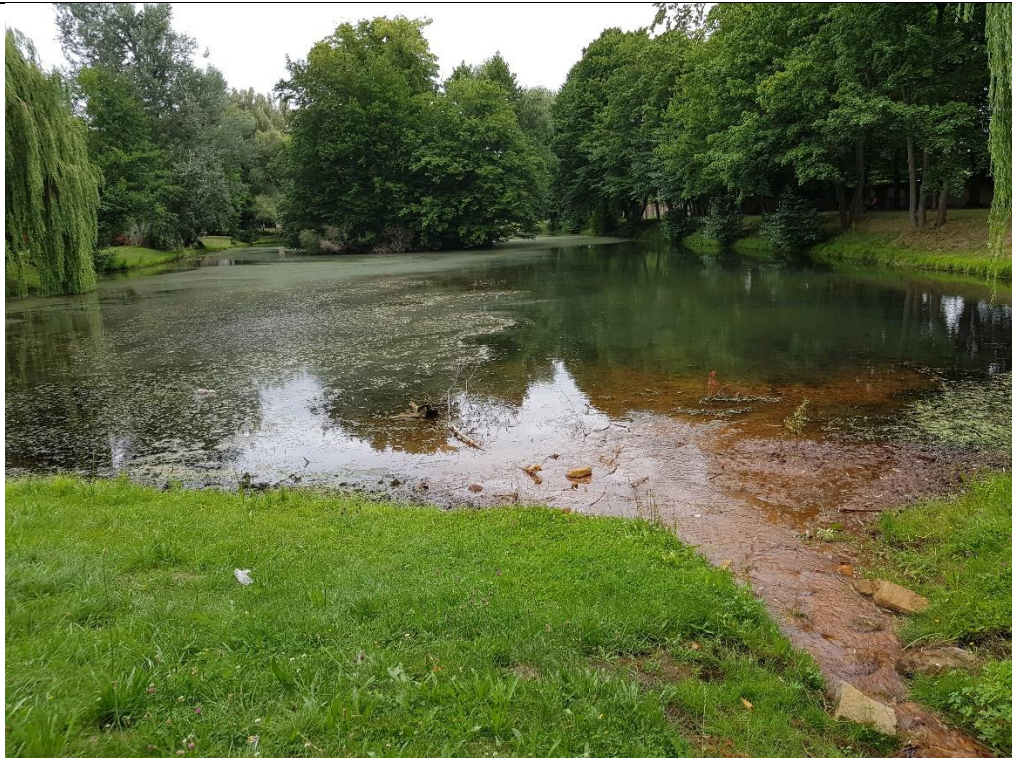
Zulauf von Eisenocker-haltigem Grundwasser aus dem Burggraben
