Ergebnisübersicht

Energiesparprojekt an Schulen in Teltow Fläming im Schuljahr 2012/2013

Name der Schule: **Friedrich-Gymnasium**
Anschrift: Parkstr. 59, 14943 Luckenwalde
Tel.: 03371/632569 Fax.:
Schulleitung: Herr Kohl
Verantwortliche Lehrkraft: Frau Dalbock
Schüler (Klasse, Kurs): 10. Klasse, 20 Schüler
Hausmeister: Herr Kother, Tel. 0160/96430028, ulrich.kother@teltow-flaeming.de
Betreuer/Betreuerin UfU: Hartmut Oswald
Tel.: 0171-5063480
Email: hartmut.oswald@ufu.de

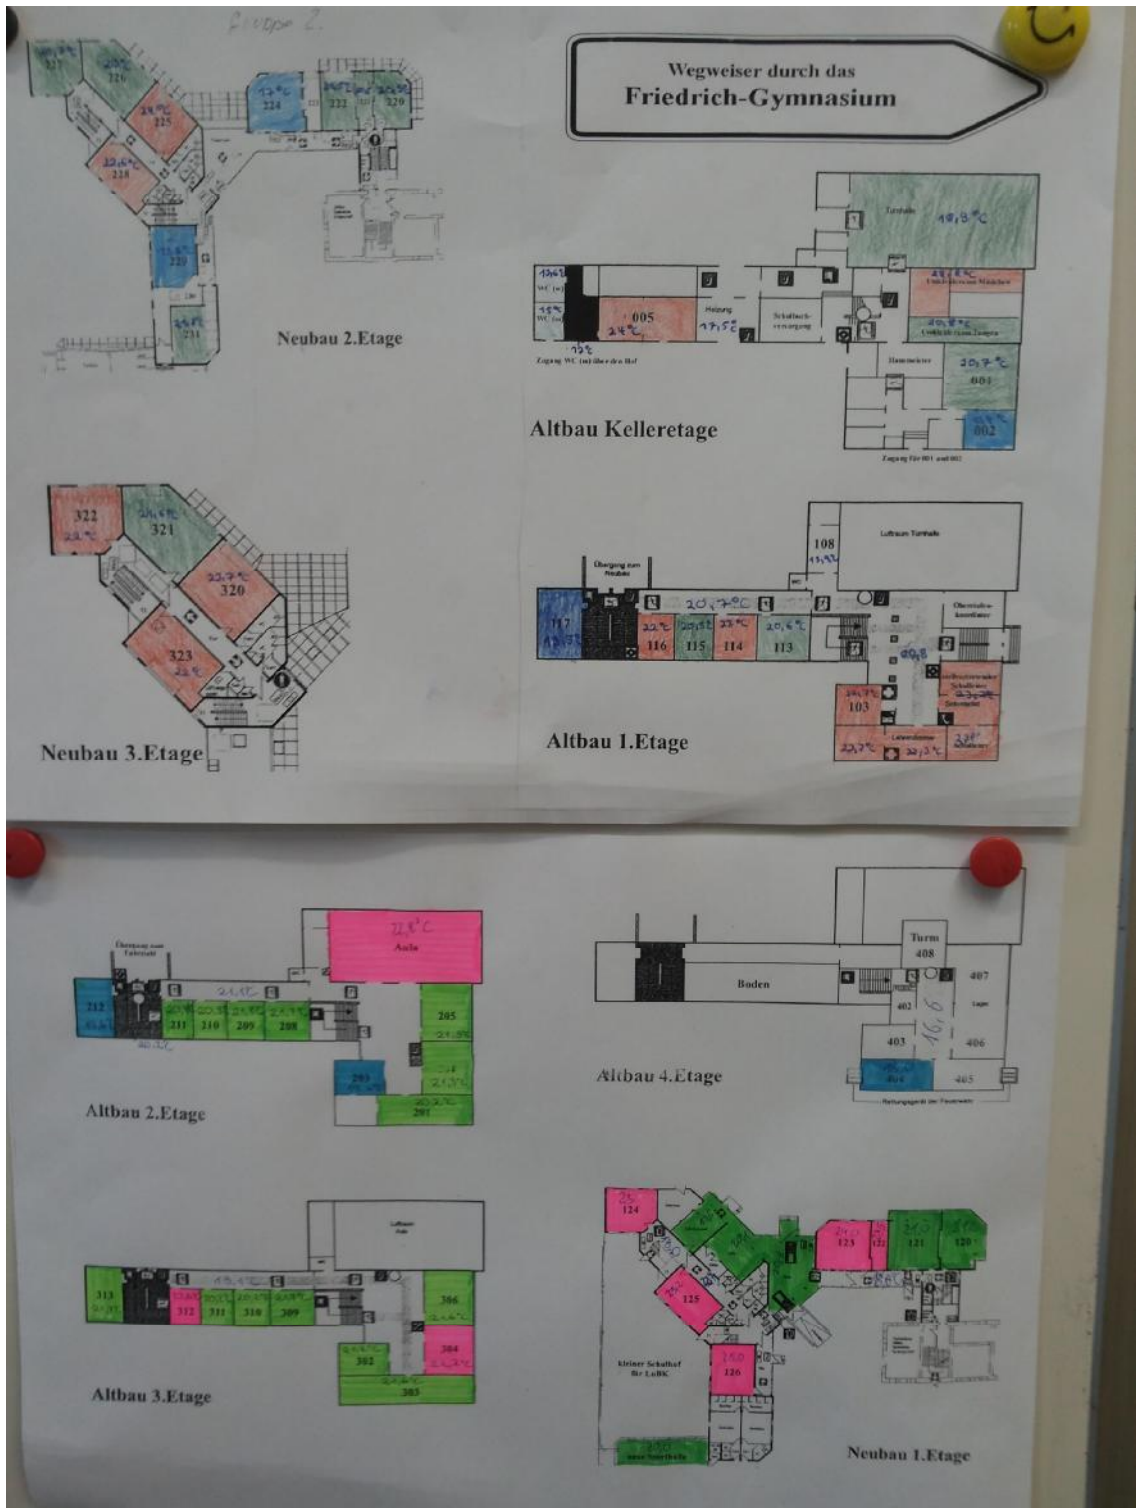
Übertragung der gemessenen Temperaturen in den Schulgrundriss und farbliche Kennzeichnung der Raumtemperaturen (siehe folgendes Bild):

Vor allem im Neubau sind einige Räume um ca. 2 °C zu warm (Max. bei 25,2 °C). Es sollte geprüft werden, ob an dem entsprechenden Heizstrang die Temperaturen um ca. 2 °C abgesenkt werden können. Falls das nicht möglich ist, ist die richtige Einstellung der Thermostatventile (auf max. Stufe 3) im Neubau besonders wichtig.

Im Altbau waren die Verwaltungsräume geringfügig zu warm, was vermutlich den Nutzerbedürfnissen entspricht. Stark überheizt war der Raum 005 (25 °C). Die Aula war mit 22,8 °C geringfügig zu warm, was durch die Reparatur des defekten Strangmischers eine deutliche Verbesserung gegenüber dem Vorjahr darstellt. Da im Altbau auch einige Räume als zu kalt empfunden werden (s. unten) besteht dort kein Potenzial für eine generelle Temperaturabsenkung. In den wärmeren Räumen ist deshalb besonders auf den richtigen Umgang mit den Thermostatventile zu achten (Einstellung auf max. Stufe 3).
