## Anlage 1: Protokoll der Vorort-Begehungen

## Protokoll Vorort-Begehung

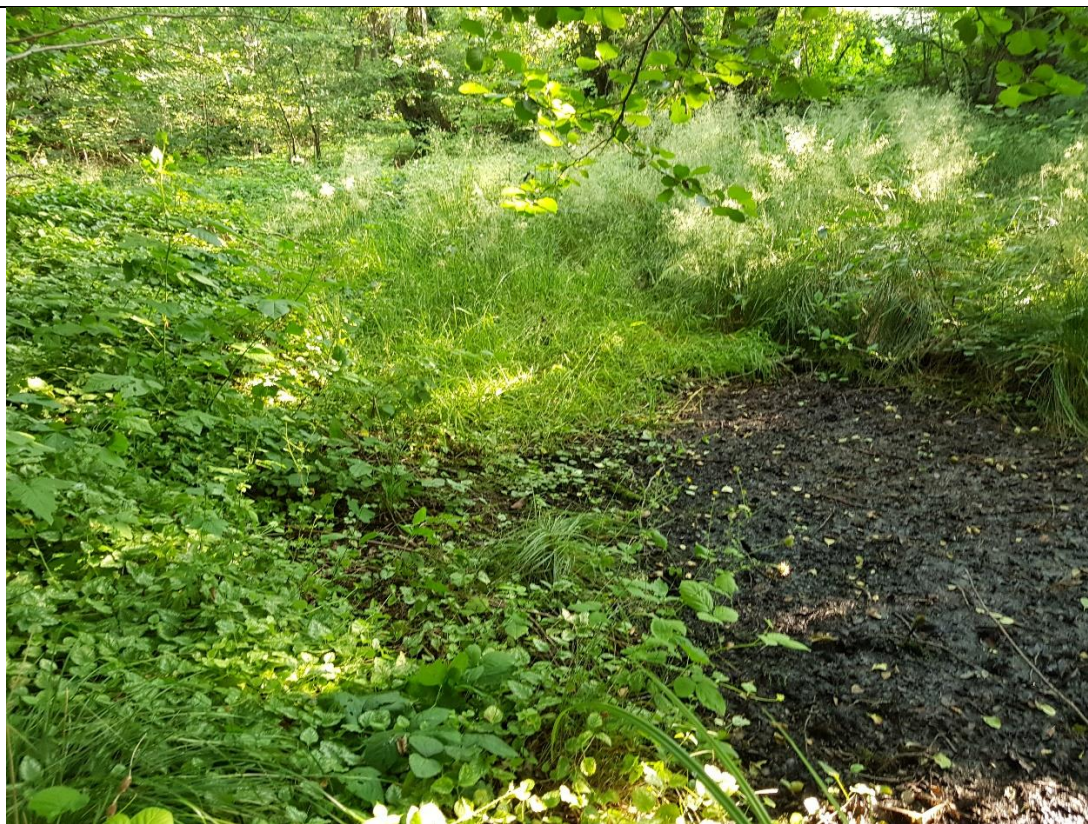
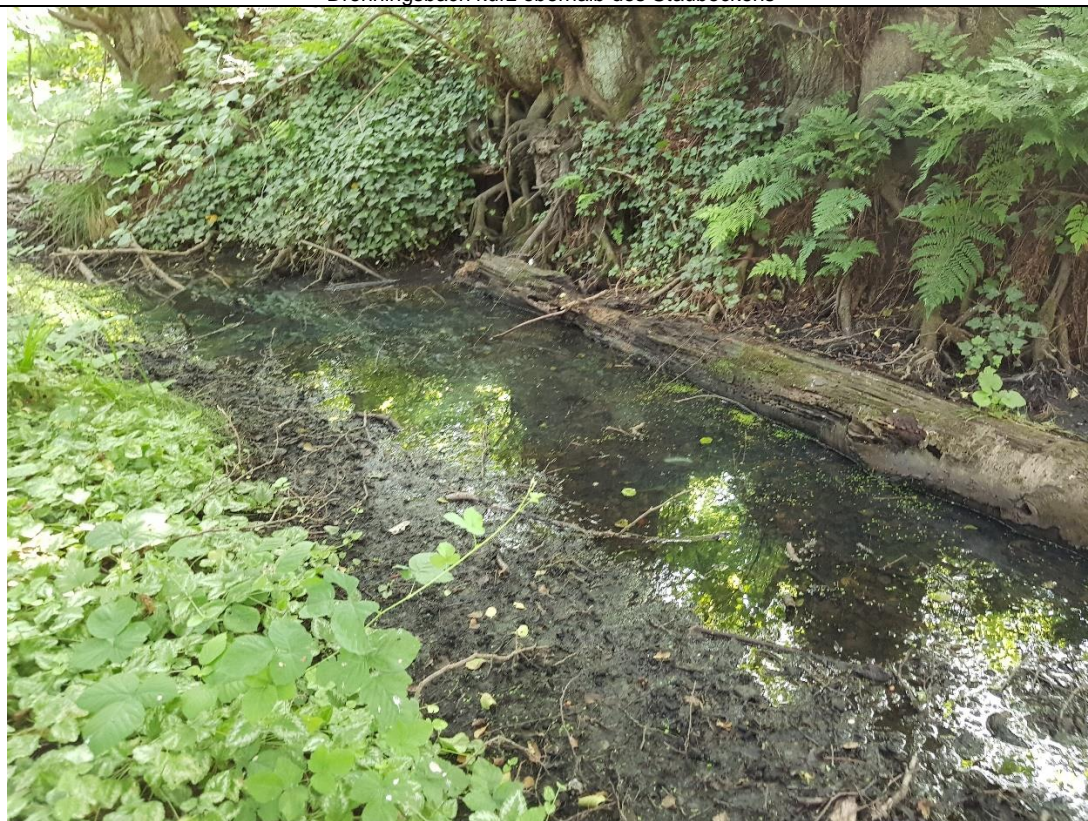
Einschätzung zum Wasserstand:	kein Einstau vorhanden, nachprofilirtes Gerinne mit stehendem Wasser	
Veränderung zur vorherigen Begehung:	<input type="checkbox"/> ja	Bemerkung:
	<input type="checkbox"/> nein

Drehningsbach kurz oberhalb des Staubeckens

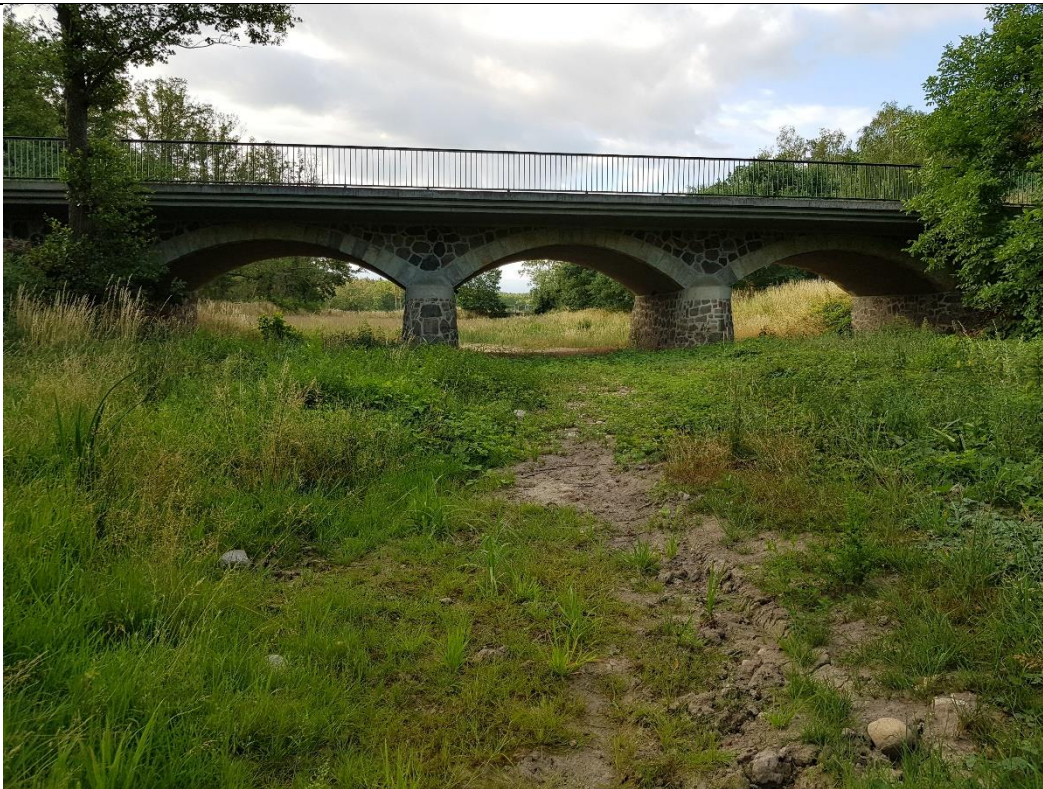
Einschätzung zum Wasserstand:	Staubecken vollständig ausgetrocknet, auch Bachlauf bis auf wenige Sohlkolke trocken	
Veränderung zur vorherigen Begehung:	<input checked="" type="checkbox"/> ja	Bemerkung: Beckensohle stärker ausgetrocknet
	<input type="checkbox"/> nein

Straßenbrücke über das Staubecken

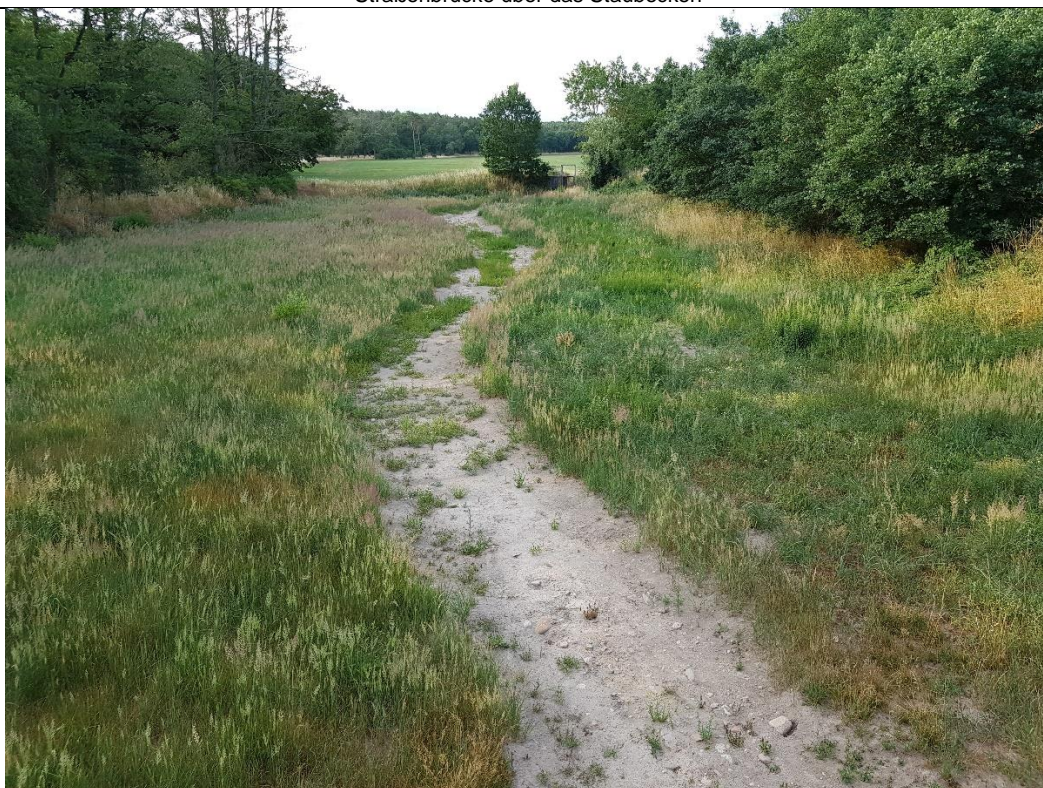
Staubecken unterhalb der Straßenbrücke (Blick nach Süden)

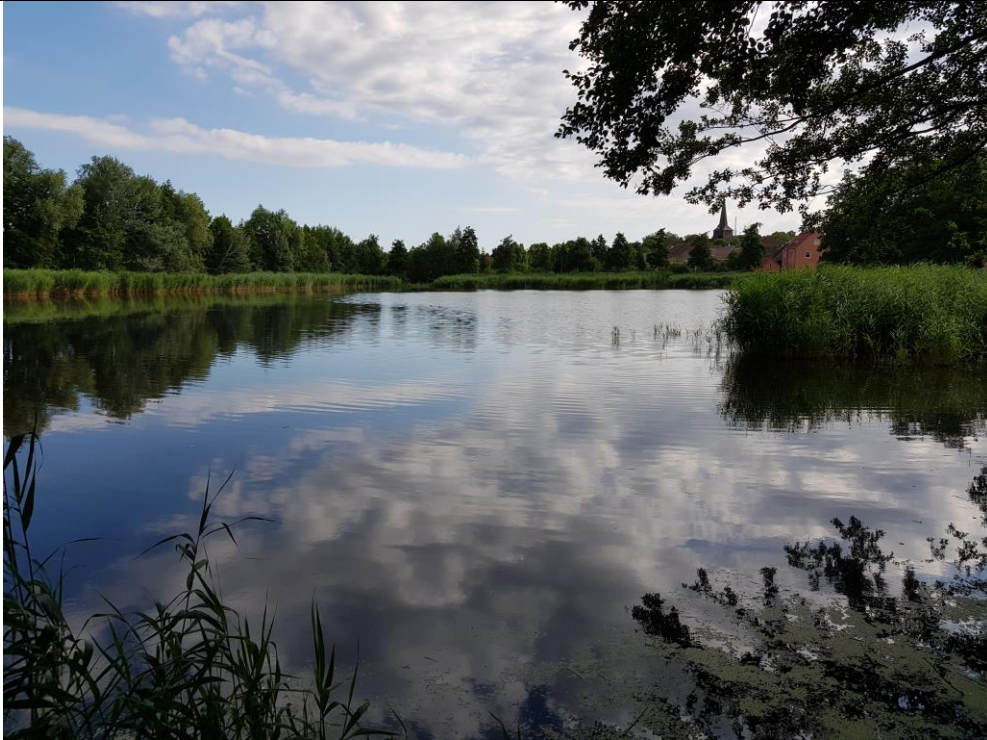
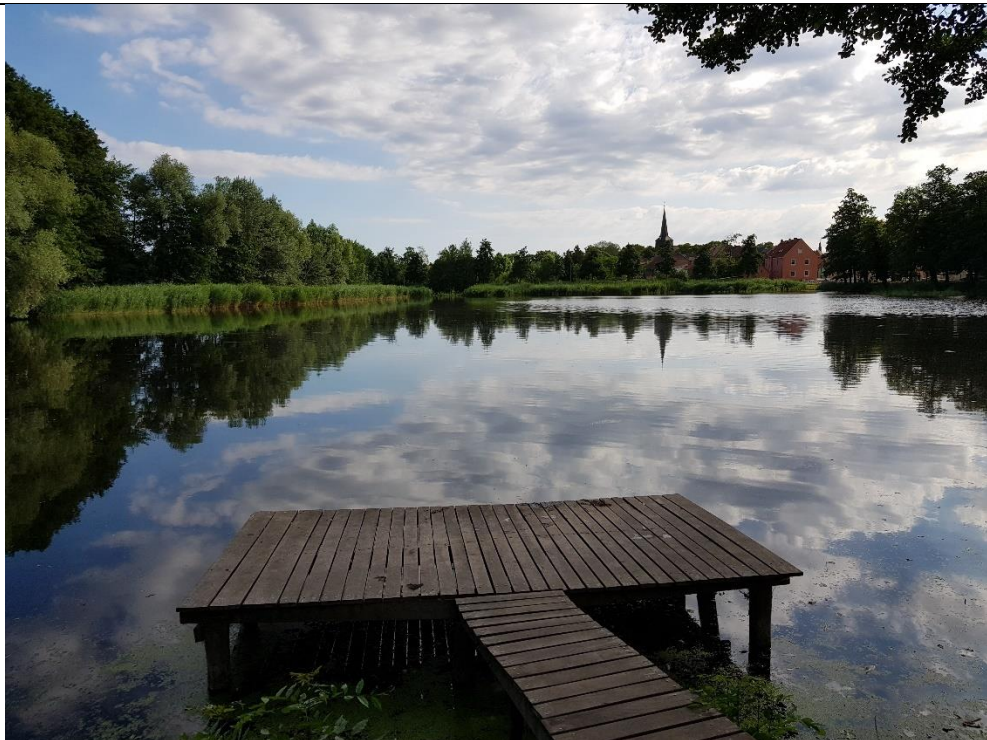
Farbe	Wasser: leicht grünlich	Sediment: tiefschwarz
Geruch	Wasser: frisch	Sediment: modrig / faulig
submerse Makrophyten	<input checked="" type="checkbox"/> ja	Bemerkung: Hornkraut, z.T. Seerosen
	<input type="checkbox"/> nein	
	Bestandsbild:	<input checked="" type="checkbox"/> sehr dicht
		<input type="checkbox"/> dicht
		<input type="checkbox"/> in Gruppen
	<input type="checkbox"/> vereinzelt	
	<input type="checkbox"/> ja	Bemerkung:

Blanker Teich (Blickrichtung Nord)

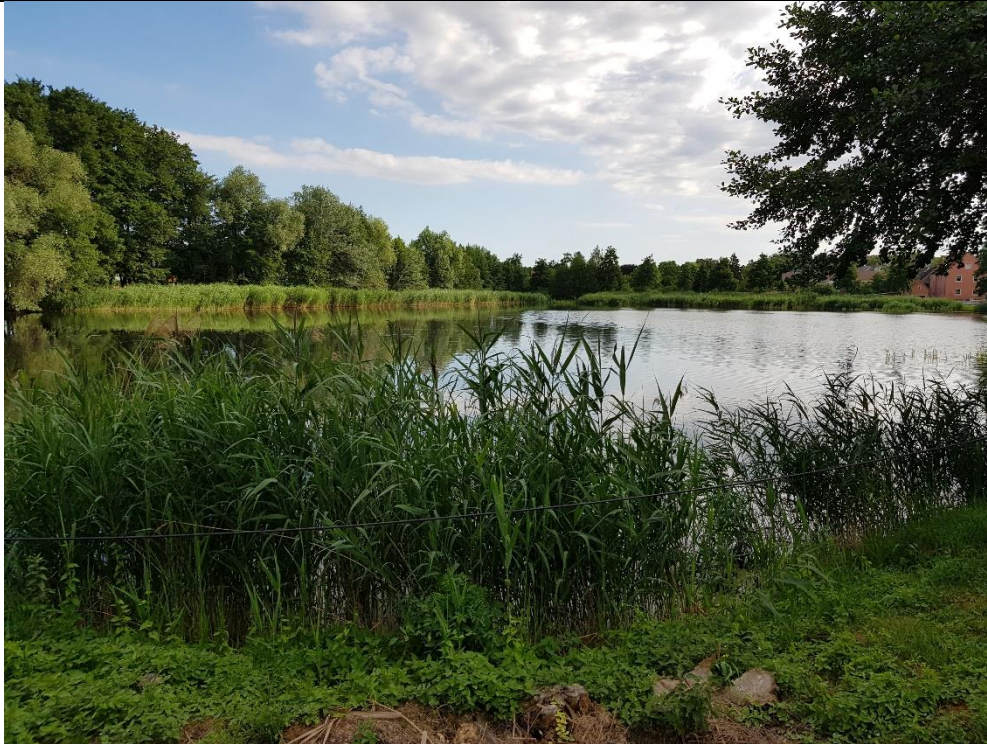
Farbe	Wasser: stark grünlich	Sediment: tiefschwarz
Geruch	Wasser: muffig	Sediment: modrig / faulig
submerse Makrophyten	<input checked="" type="checkbox"/> ja	Bemerkung: Hornkraut, z.T. Seerosen
	<input type="checkbox"/> nein	
	Bestandsbild:	<input checked="" type="checkbox"/> sehr dicht
		<input type="checkbox"/> dicht
		<input type="checkbox"/> in Gruppen
	<input type="checkbox"/> vereinzelt	
	<input checked="" type="checkbox"/> ja

Veränderungen zur vorange- gangenen Begehung erkennbar	<input type="checkbox"/> nein	Bemerkung: Makrophyten dichte höher; deutlich mehr Phytoplankton
--	-------------------------------	--

Blanker Teich

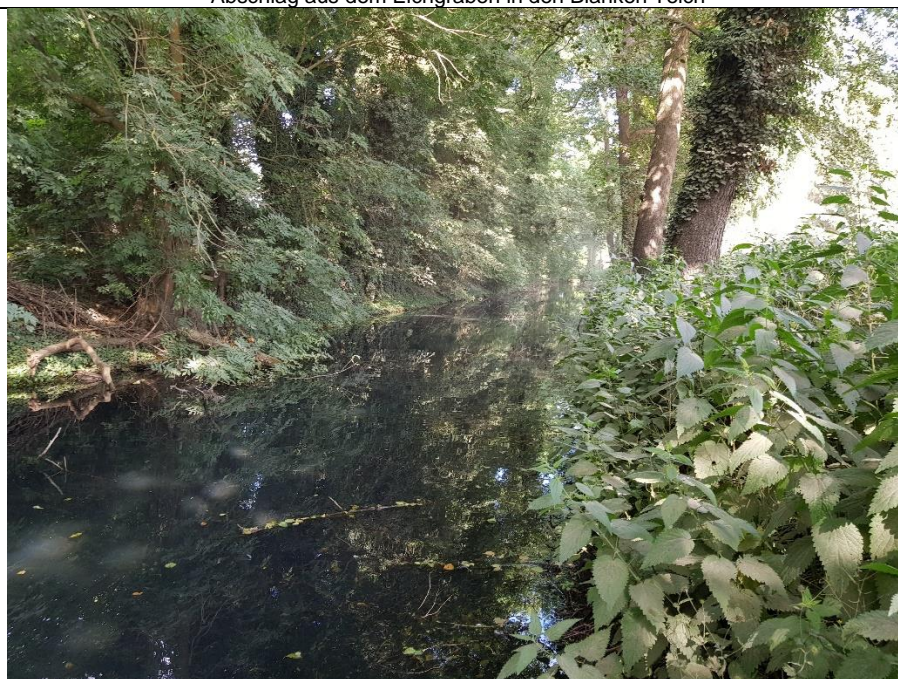
Eichgraben in Höhe Blanker Teich

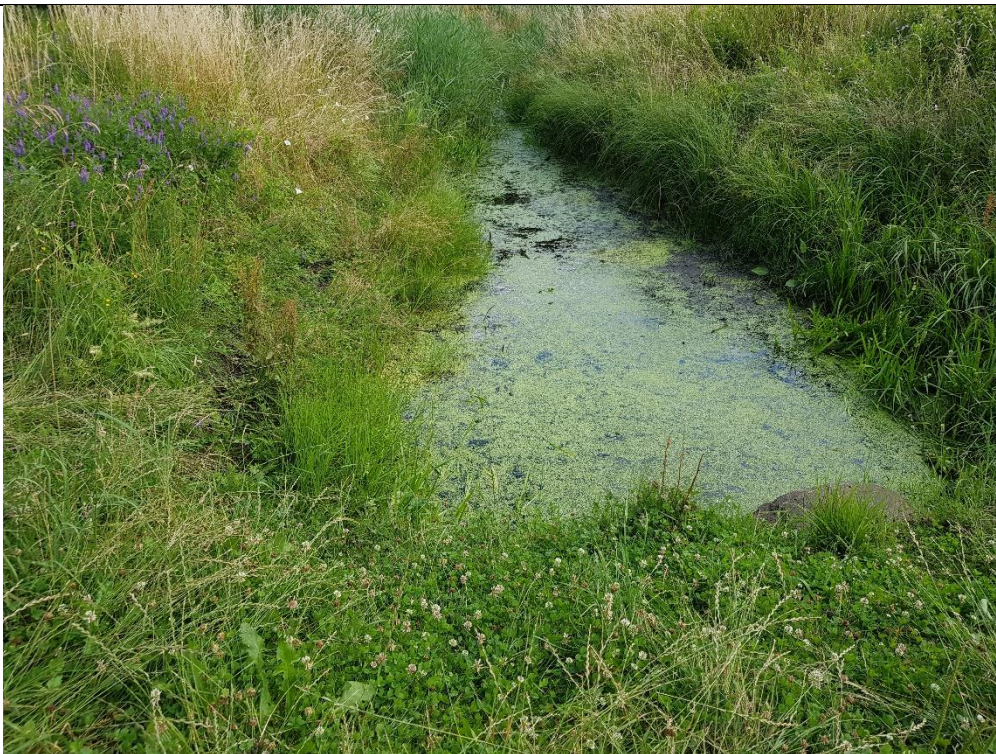
Abschlagsgraben aus dem Weichpfulhteich in den Weichpfulgraben

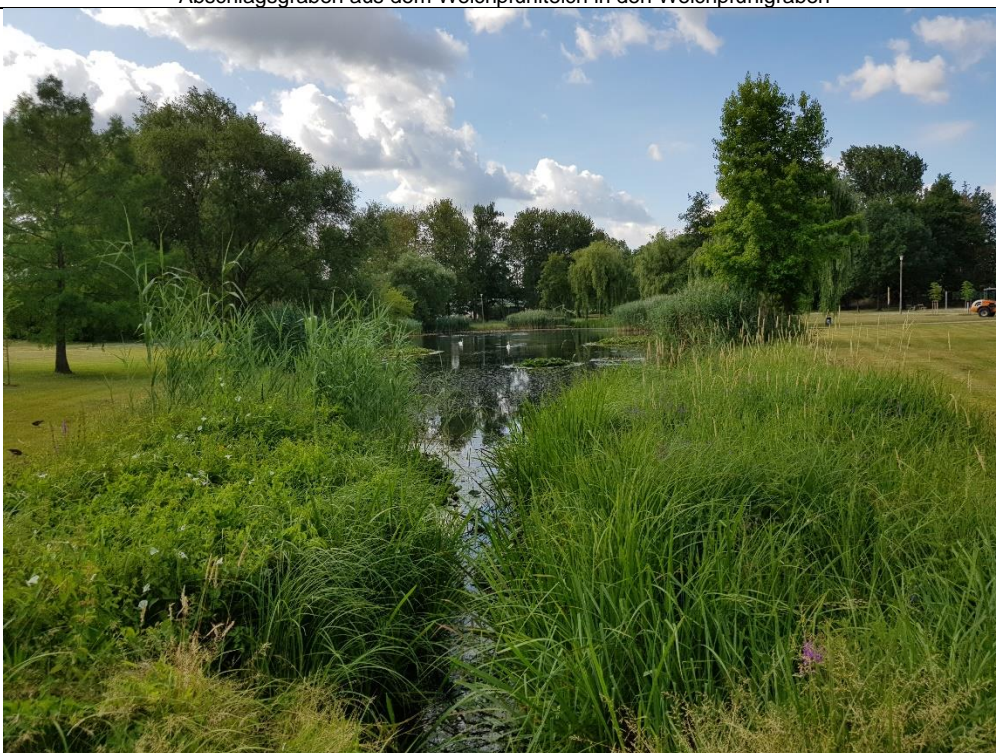
Farbe	Wasser: bräunlich	Sediment: tiefschwarz
Geruch	Wasser: frisch	Sediment: faulig / modrig
submerse Makrophyten	<input checked="" type="checkbox"/> ja	Bemerkung: Hornkraut
	<input type="checkbox"/> nein	
	Bestandsbild:	<input checked="" type="checkbox"/> sehr dicht
		<input type="checkbox"/> dicht
<input type="checkbox"/> in Gruppen		
	<input type="checkbox"/> vereinzelt	
Veränderungen zur vorangehenden Begehung erkennbar	<input type="checkbox"/> ja	Bemerkung:
	<input type="checkbox"/> nein

Blick auf den Weichpfulhteich (Blick nach Süden)

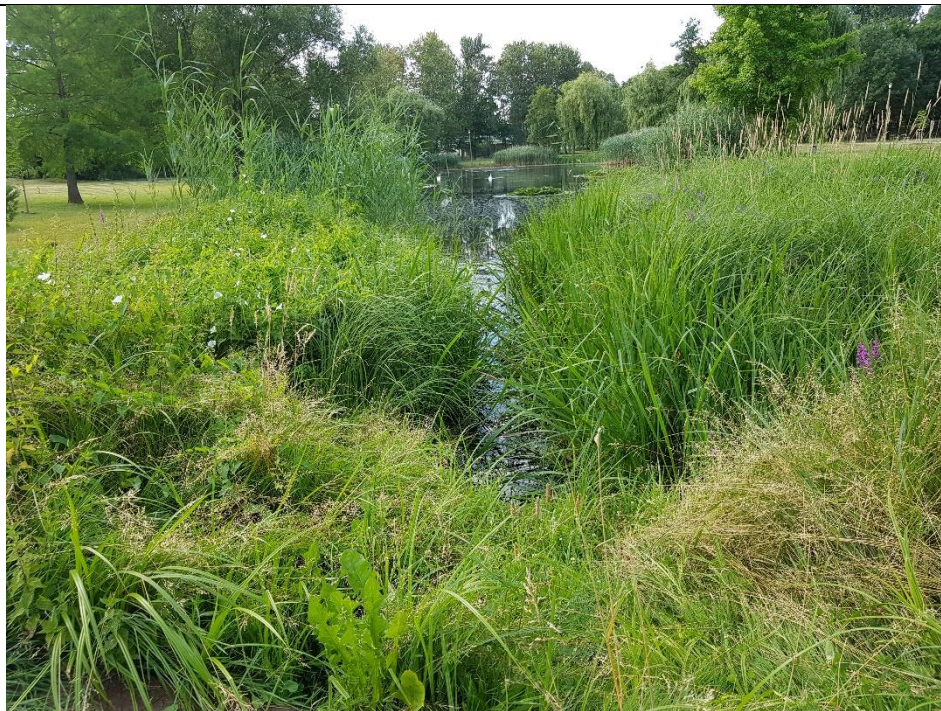
Farbe	Wasser: bräunlich	Sediment: tiefschwarz
Geruch	Wasser: frisch	Sediment: faulig / modrig
submerse Makrophyten	<input checked="" type="checkbox"/> ja	Bemerkung: Hornkraut
	<input type="checkbox"/> nein	
	Bestandsbild:	<input checked="" type="checkbox"/> sehr dicht
		<input type="checkbox"/> dicht
<input type="checkbox"/> in Gruppen		
	<input type="checkbox"/> vereinzelt	
Veränderungen zur vorangegangenen Begehung erkennbar	<input type="checkbox"/> ja	Bemerkung:
	<input checked="" type="checkbox"/> nein

Blick auf den Weichpfulteich

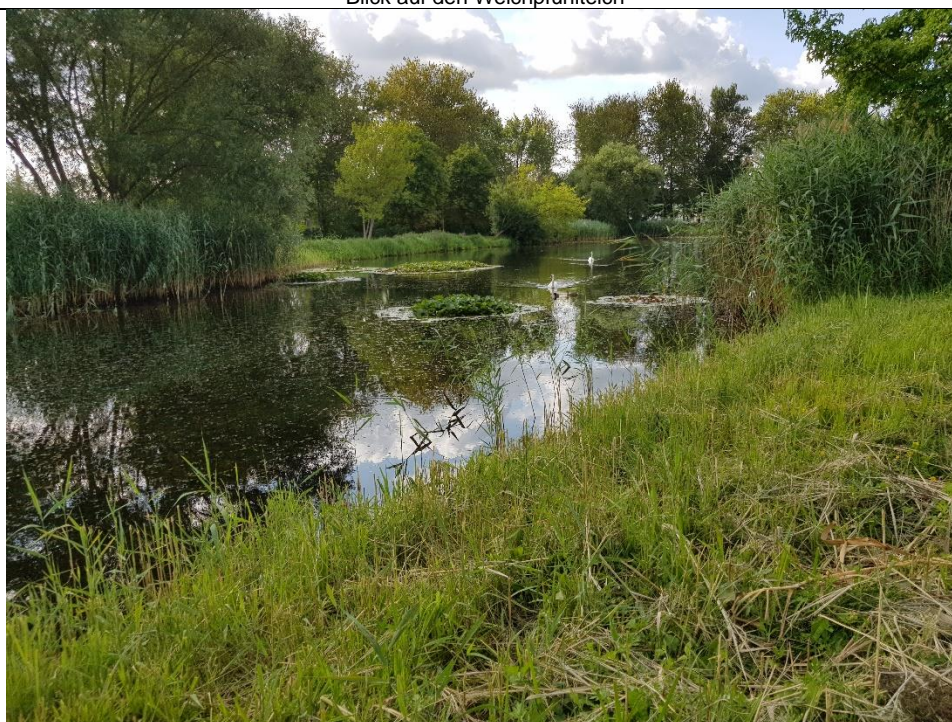
Probenahmestelle am Weichpfulteich

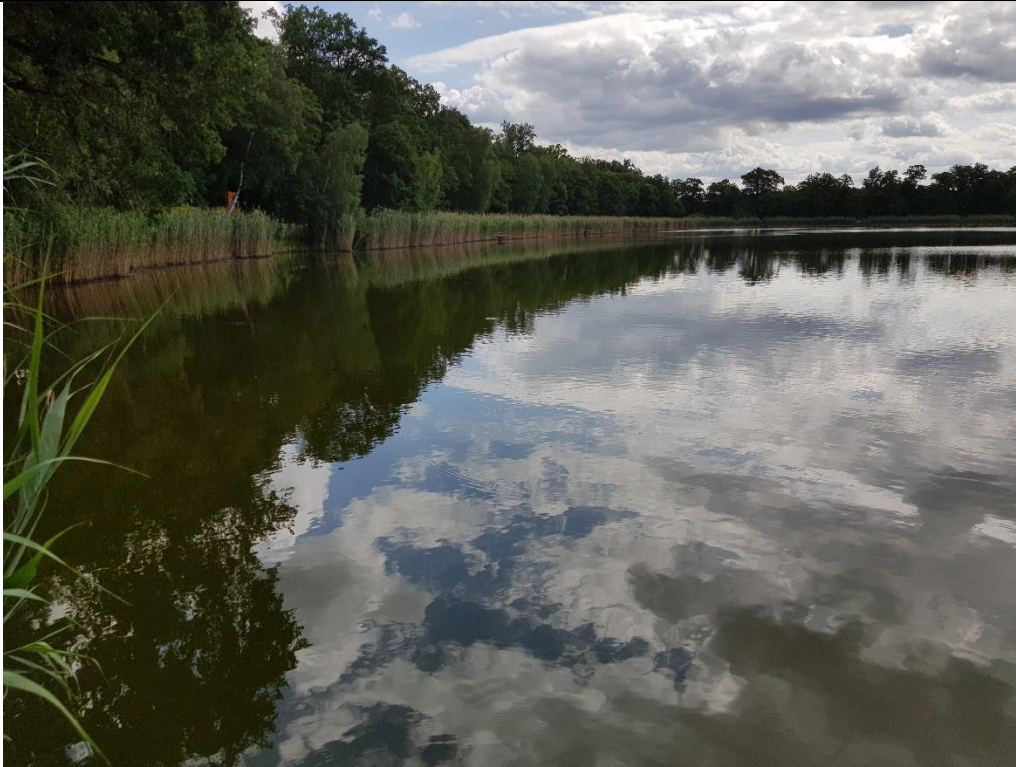
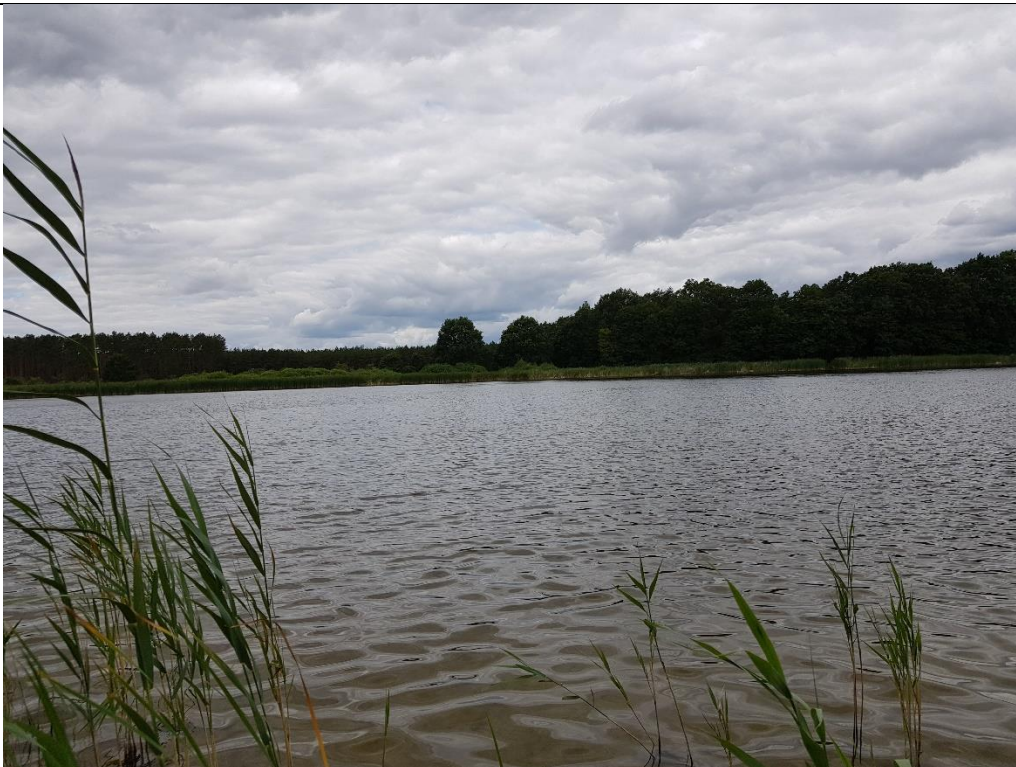
Einschätzung zum Wasserstand:	unauffällig, Wasserstand jedoch offensichtlich niedriger als die Vorjahre (Anstaumarken am Schilf), ableitendes Gerinne trocken	
Veränderung zur vorherigen Begehung:	<input type="checkbox"/> ja	Bemerkung:
	<input type="checkbox"/> nein

Holbecker See

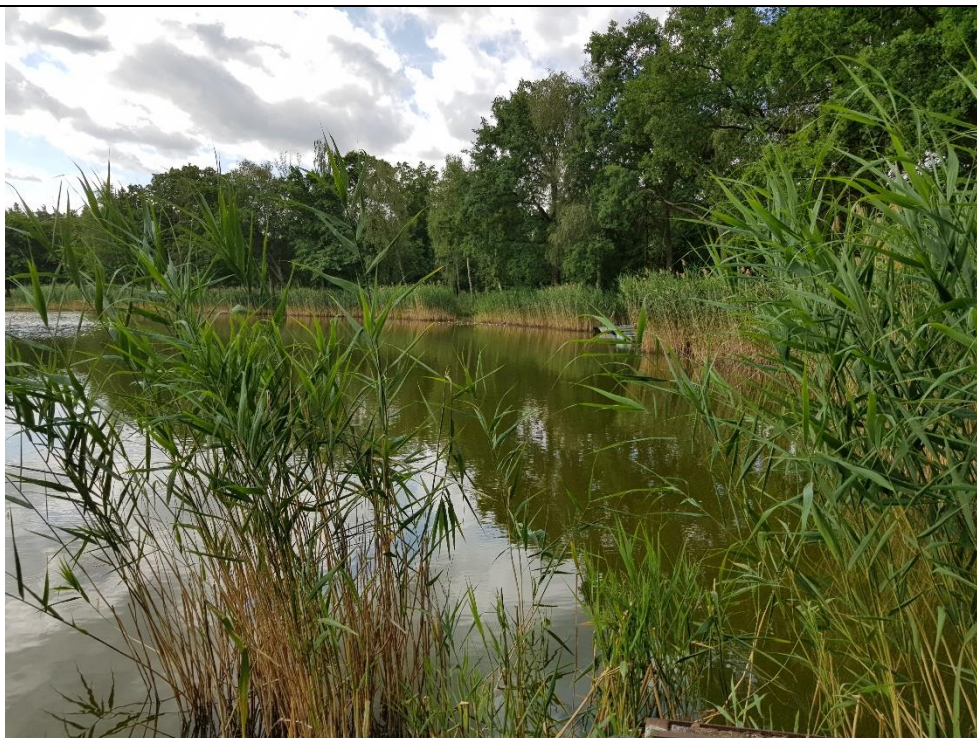
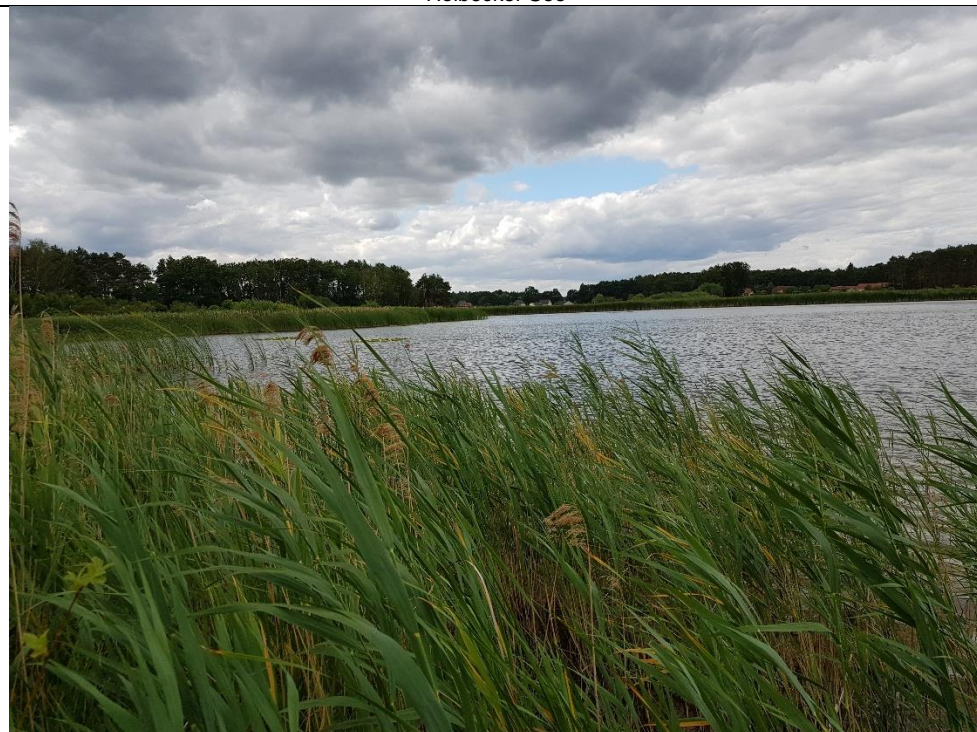
Einschätzung zum Wasserstand:	unauffällig, Wasserstand jedoch offensichtlich niedriger als die Vorjahre (Anstaumarken am Schilf), ableitendes Gerinne trocken	
Veränderung zur vorherigen Begehung:	<input checked="" type="checkbox"/> ja	Bemerkung: Wasserspiegel des Holbecker Sees ist um ca. 10 cm gesunken
	<input type="checkbox"/> nein

Farbe	Wasser: grün (kaum Sichttiefe)	Sediment: hellbraun
Geruch	Wasser: frisch	Sediment: leicht modrig
submerse Makrophyten	<input checked="" type="checkbox"/> ja	Bemerkung: <input type="checkbox"/> sehr dicht <input checked="" type="checkbox"/> dicht <input type="checkbox"/> in Gruppen <input type="checkbox"/> vereinzelt
	<input type="checkbox"/> nein	
	Bestandsbild:	
Veränderungen zur vorangegangenen Begehung erkennbar	<input checked="" type="checkbox"/> ja	Bemerkung: Sichttiefe hat stark abgenommen, Wasser mit hohem Phytoplanktonanteil
	<input type="checkbox"/> nein

Holbecker See

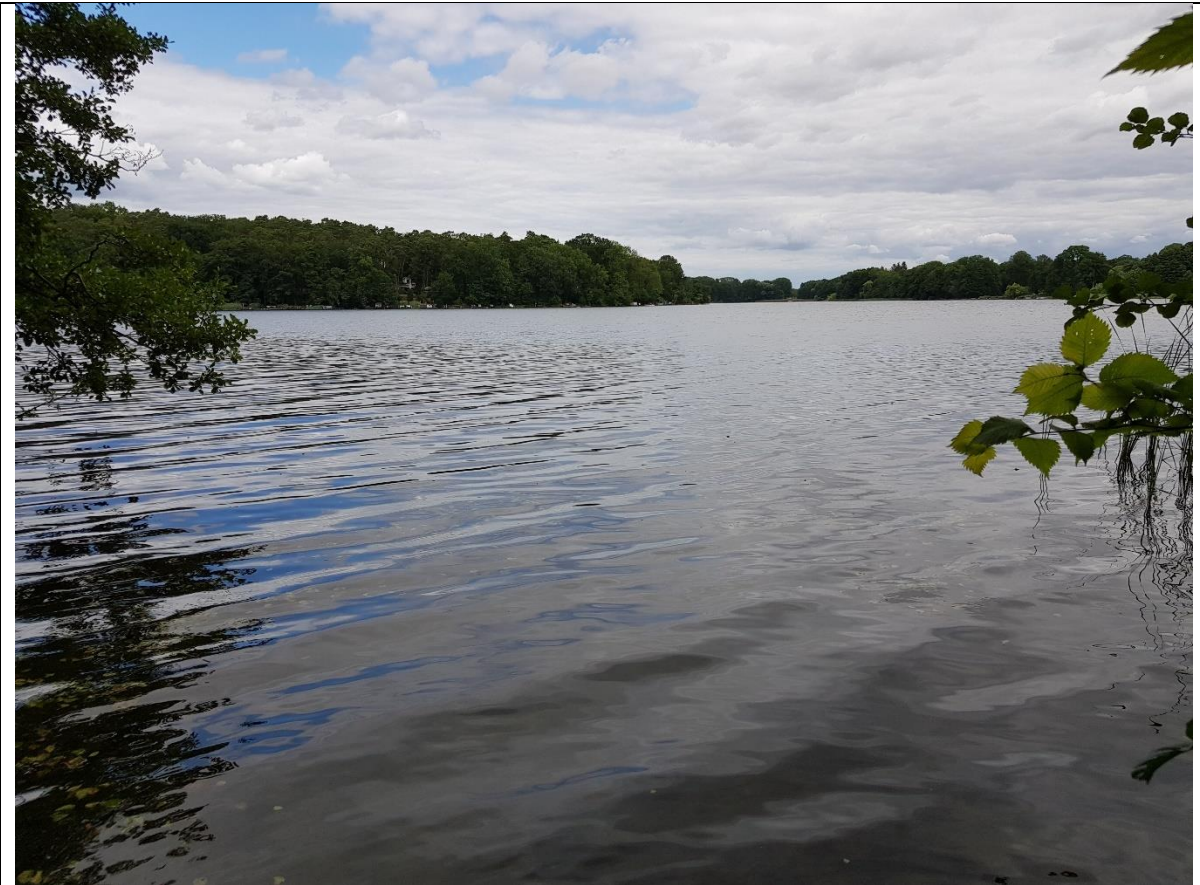
Siethener See

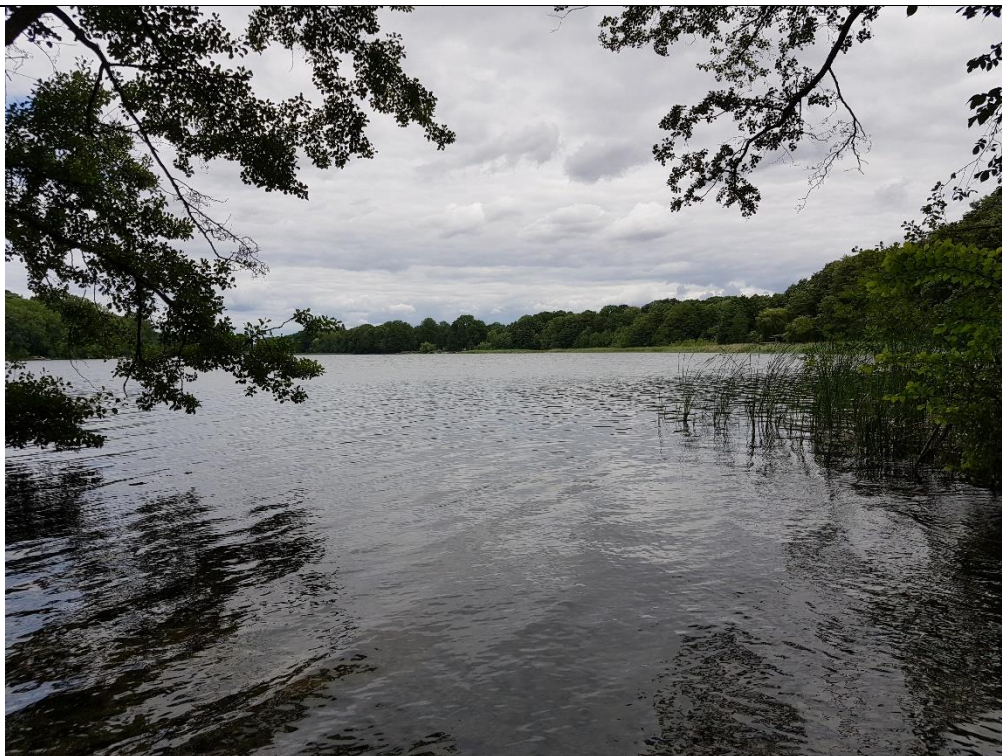
Veränderungen zur vorange- gangenen Begehung erkennbar	<input checked="" type="checkbox"/> ja	Bemerkung: Zunahme Phytoplankton – geringere Sichttiefe
	<input type="checkbox"/> nein

Siethener See (Probenahmestelle Wasserprobe)

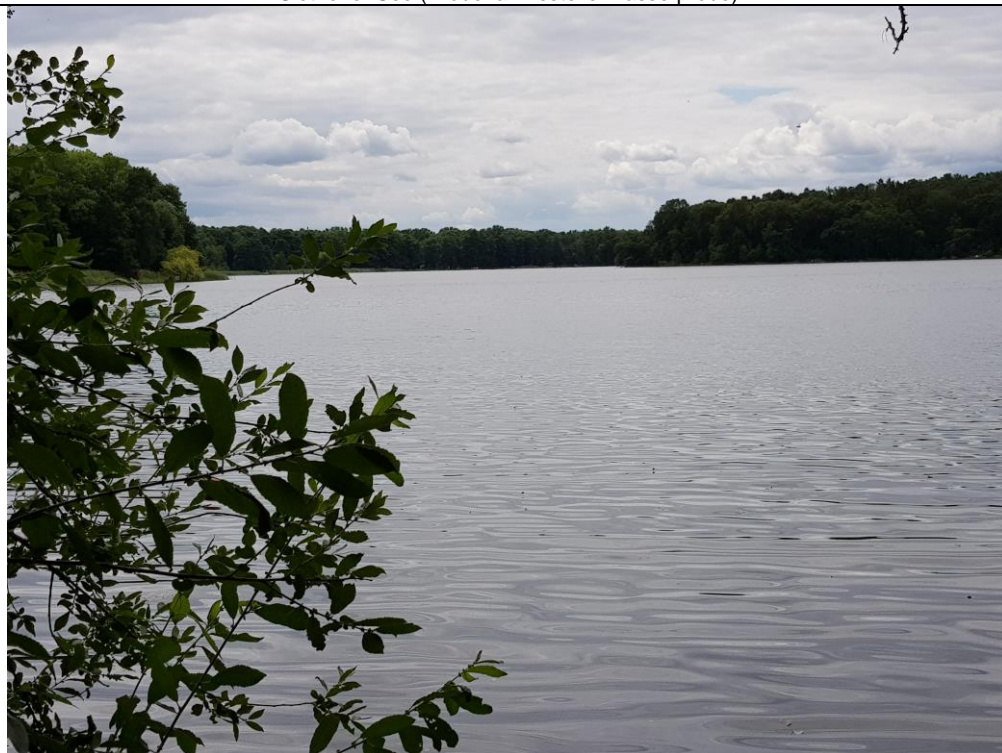
Siethener See (Probenahmestelle Sedimentprobe)

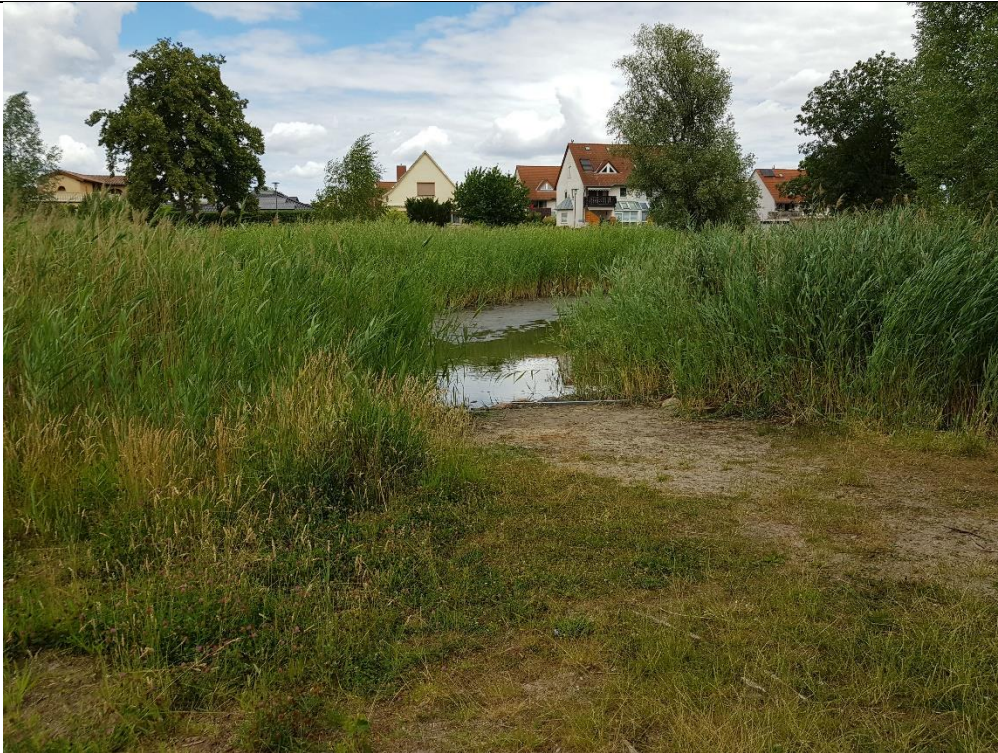
Küsterteich (Probestelle Wasserprobe)

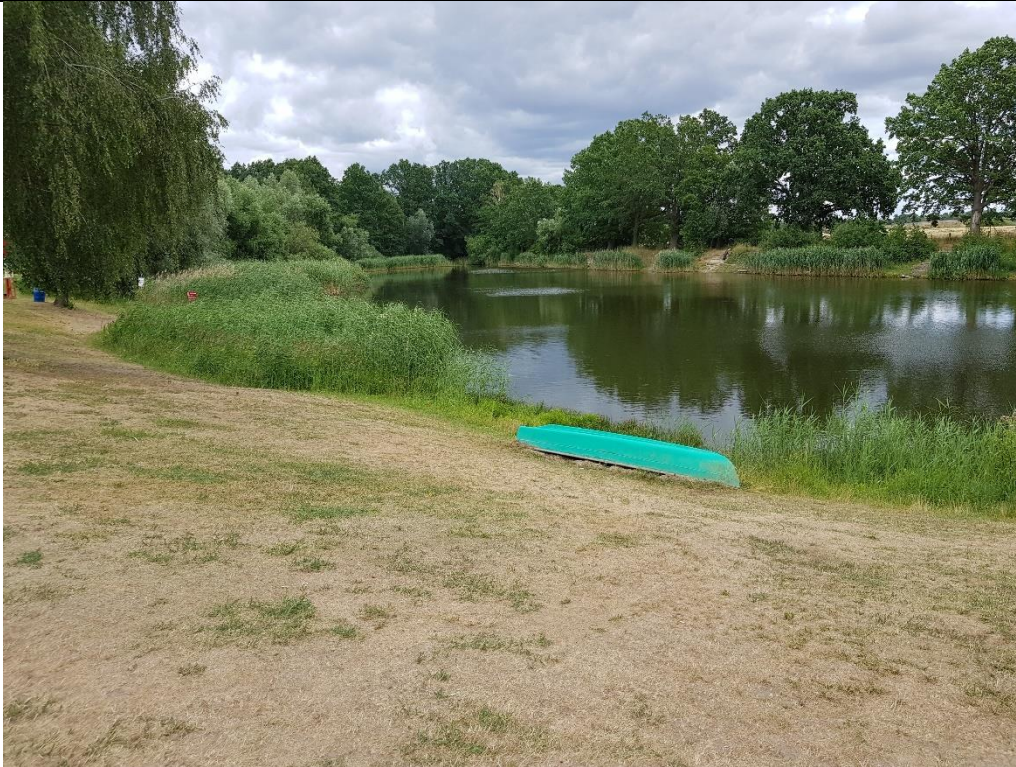
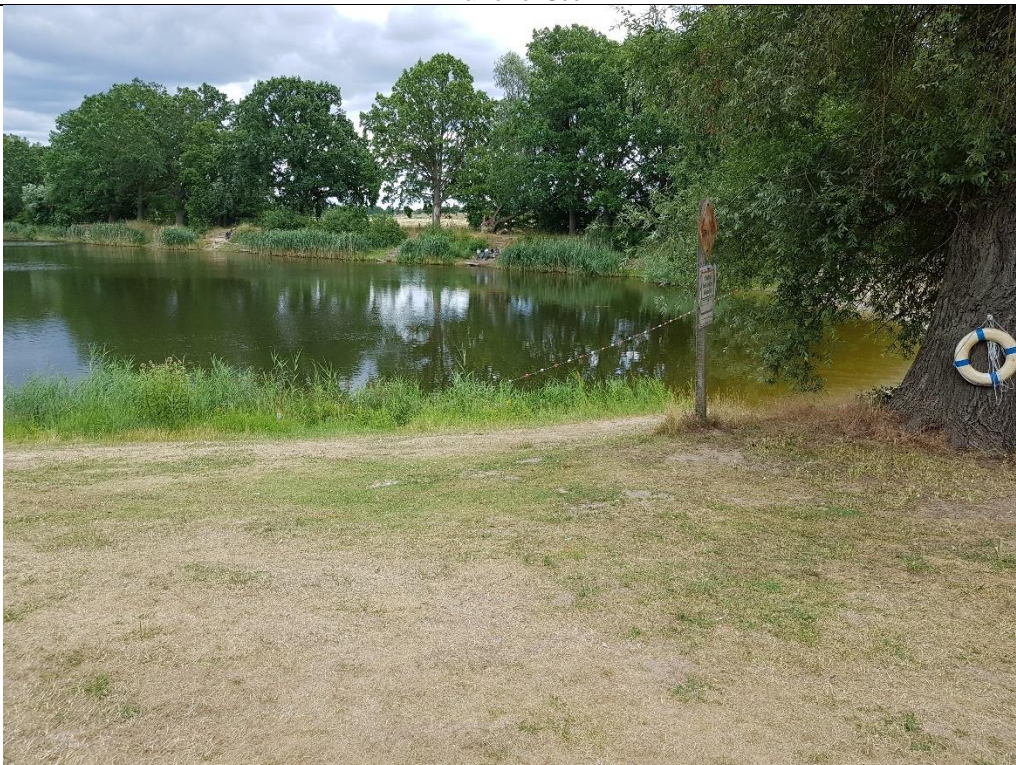
Mahlower See

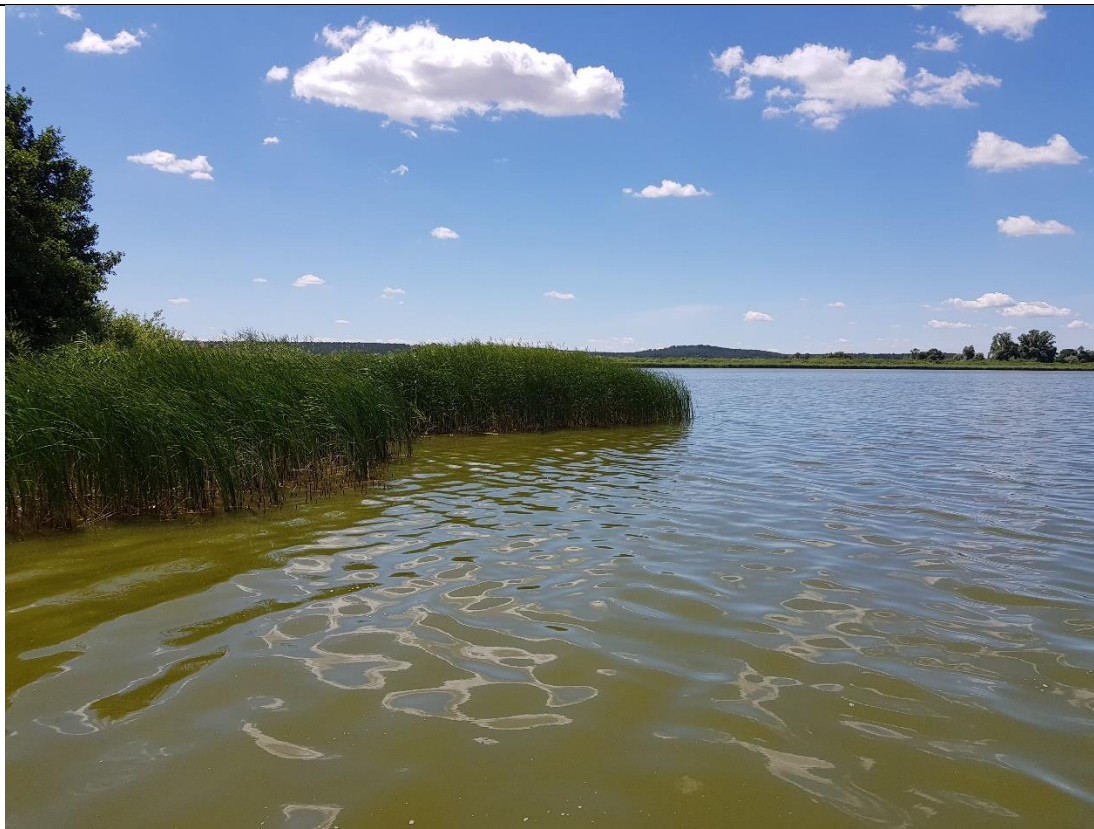
Farbe	Wasser: klar	Sediment: kiesig / sandig	
Geruch	Wasser: frisch	Sediment: unauffällig	
submerse Makrophyten	<input type="checkbox"/> ja	Bemerkung: es konnte nur ein kleiner Teil der Flachwasserzone eingesehen werden	
	<input checked="" type="checkbox"/> nein		
	Bestandsbild:		<input type="checkbox"/> sehr dicht
			<input type="checkbox"/> dicht
<input type="checkbox"/> in Gruppen			
Veränderungen zur vorangegangenen Begehung erkennbar	<input type="checkbox"/> ja	Bemerkung:	
	<input checked="" type="checkbox"/> nein

Blick auf den Rangsdorfer See

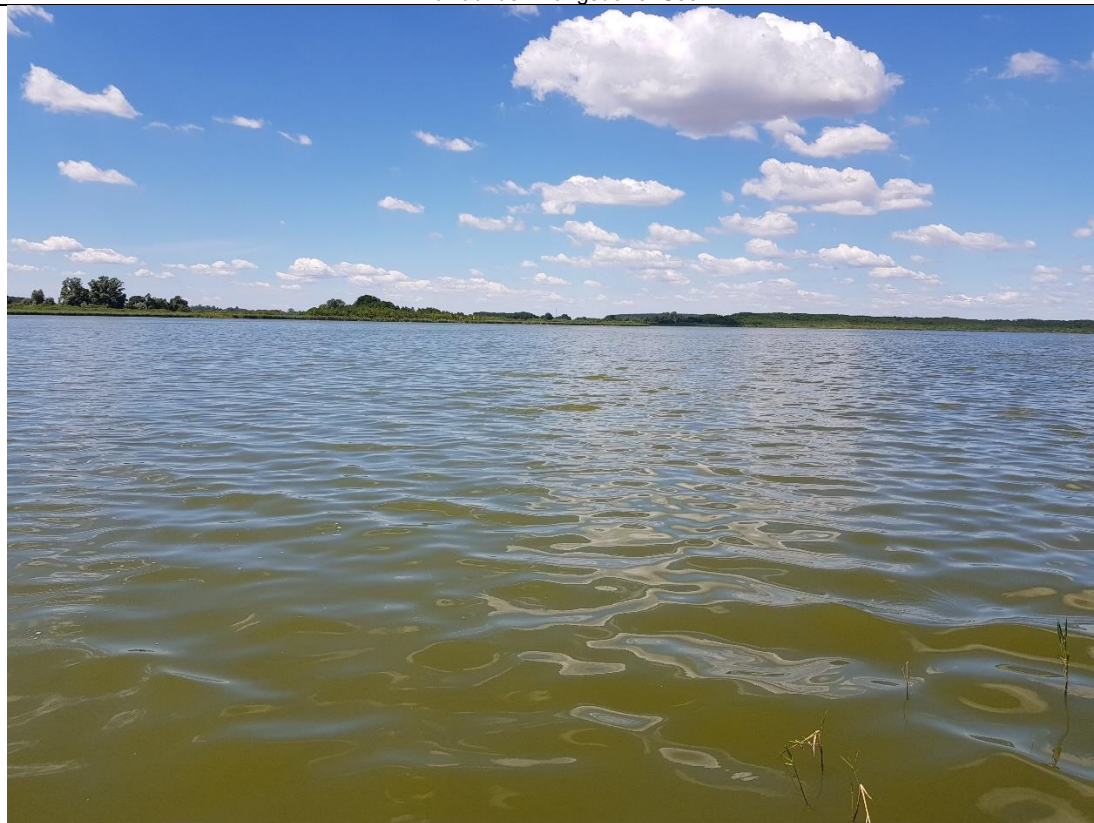
Rangsdorfer See

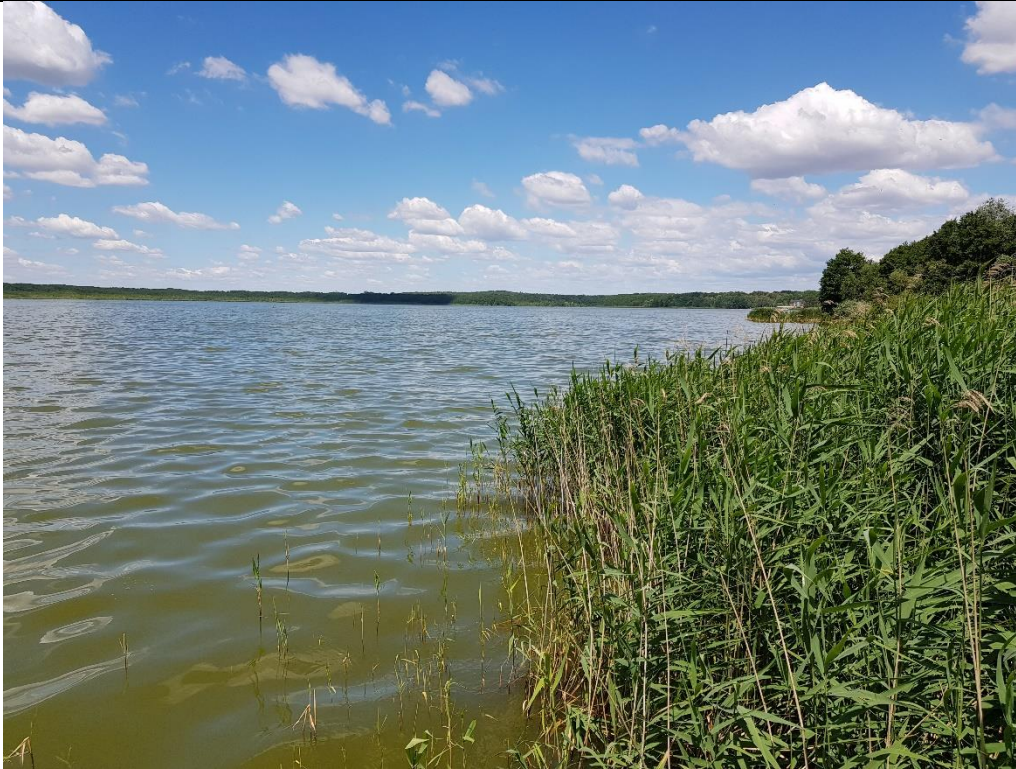
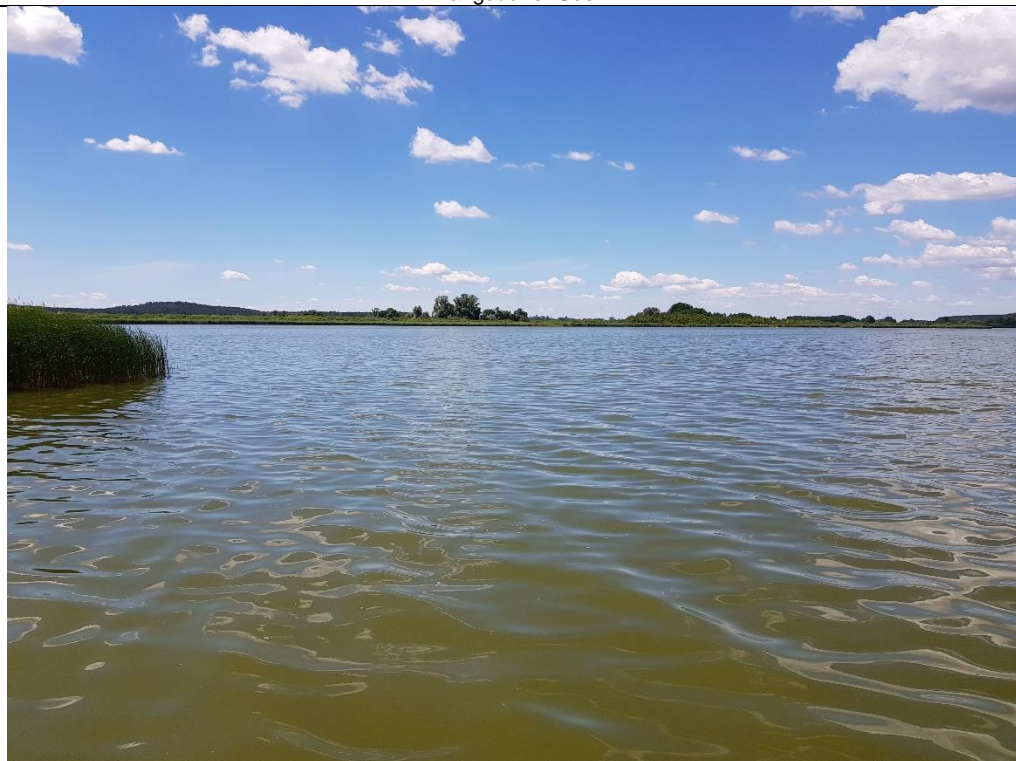
Rangsdorfer See

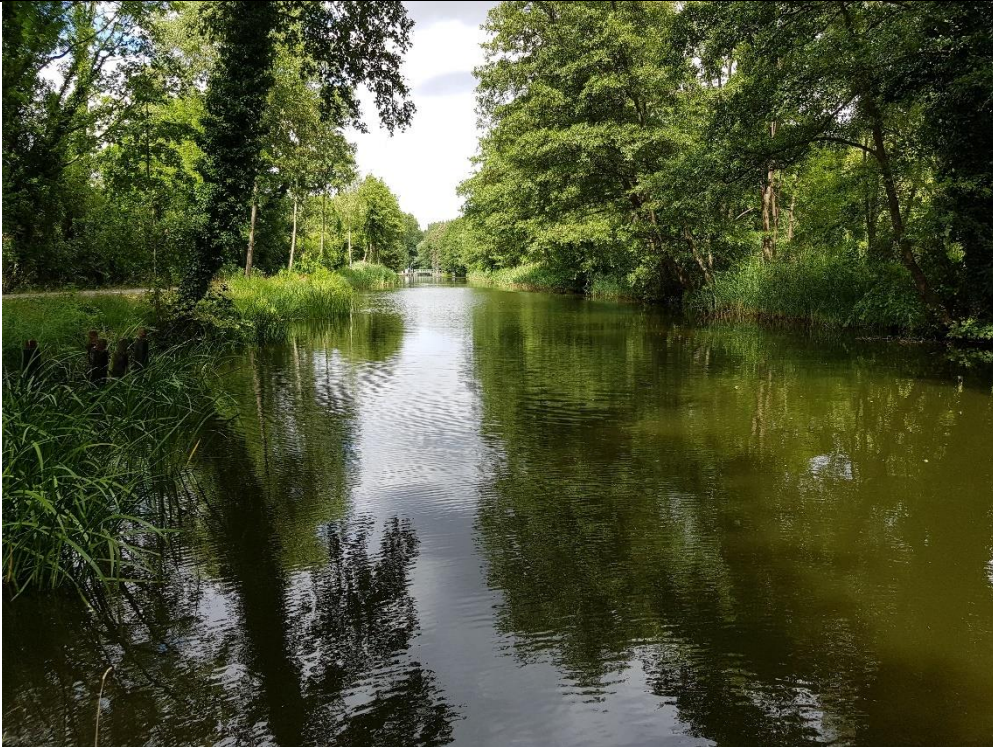
Veränderungen zur vorange- gangenen Begehung erkennbar	<input type="checkbox"/> nein	Bemerkung: deutliche Zunahme von Phytoplankton
--	-------------------------------	---

Mellensee, Nottekanal in Blickrichtung Schleuse

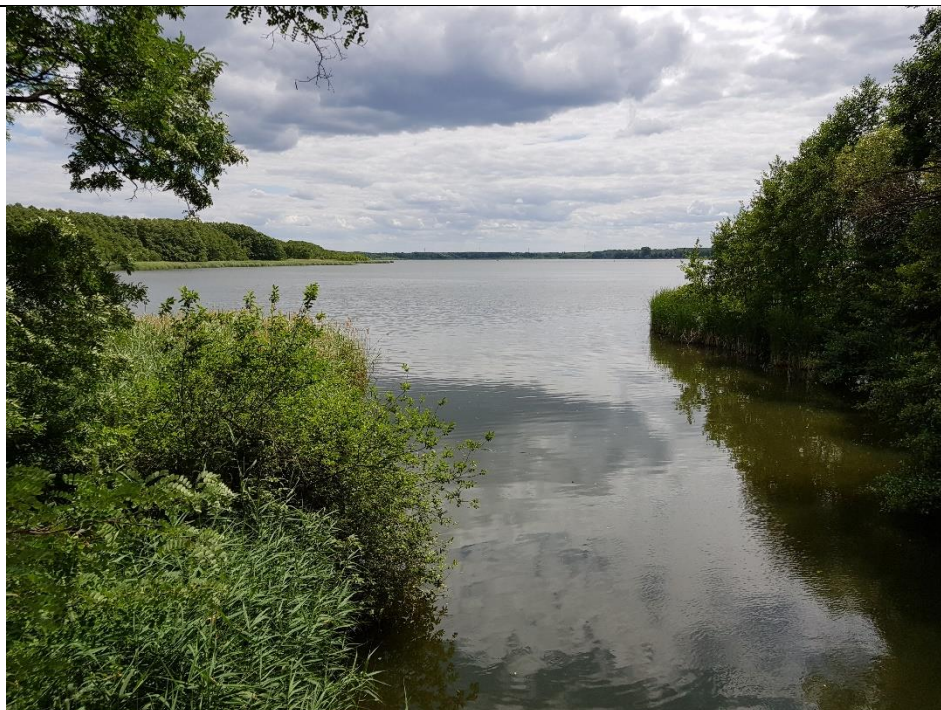
Blick auf den Mellensee
