## Anlage 1: Protokoll der Vorort-Begehungen

## Protokoll Vorort-Begehung

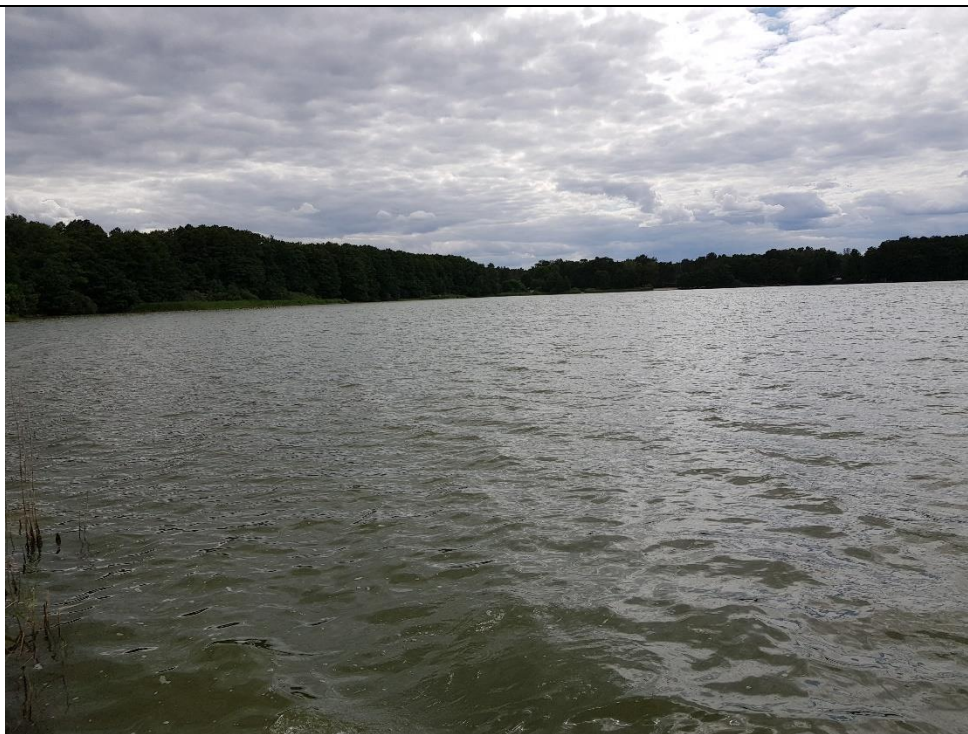
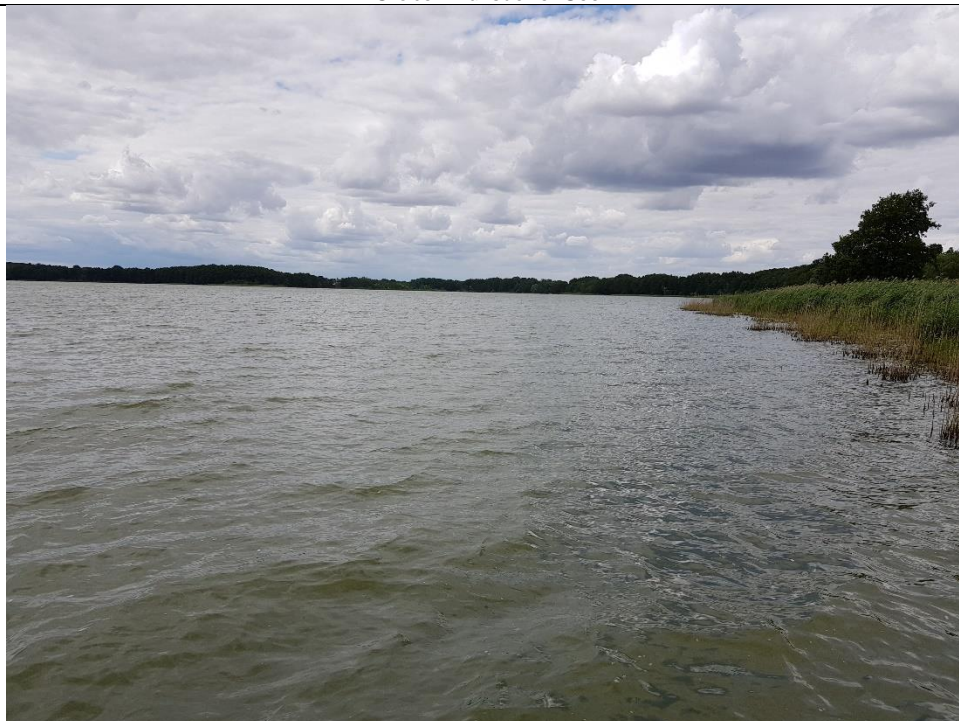
Farbe	Wasser: leicht grünlich	Sediment: dunkelbraun
Geruch	Wasser: frisch	Sediment: leicht modrig
submerse Makrophyten	<input type="checkbox"/> ja	Bemerkung:
	<input checked="" type="checkbox"/> nein	
	Bestandsbild:	<input type="checkbox"/> sehr dicht
		<input type="checkbox"/> dicht
		<input type="checkbox"/> in Gruppen
<input type="checkbox"/> vereinzelt		
Veränderungen zur vorangegangenen Begehung erkennbar	<input type="checkbox"/> ja	Bemerkung:
	<input type="checkbox"/> nein

Großer Wünsdorfer See

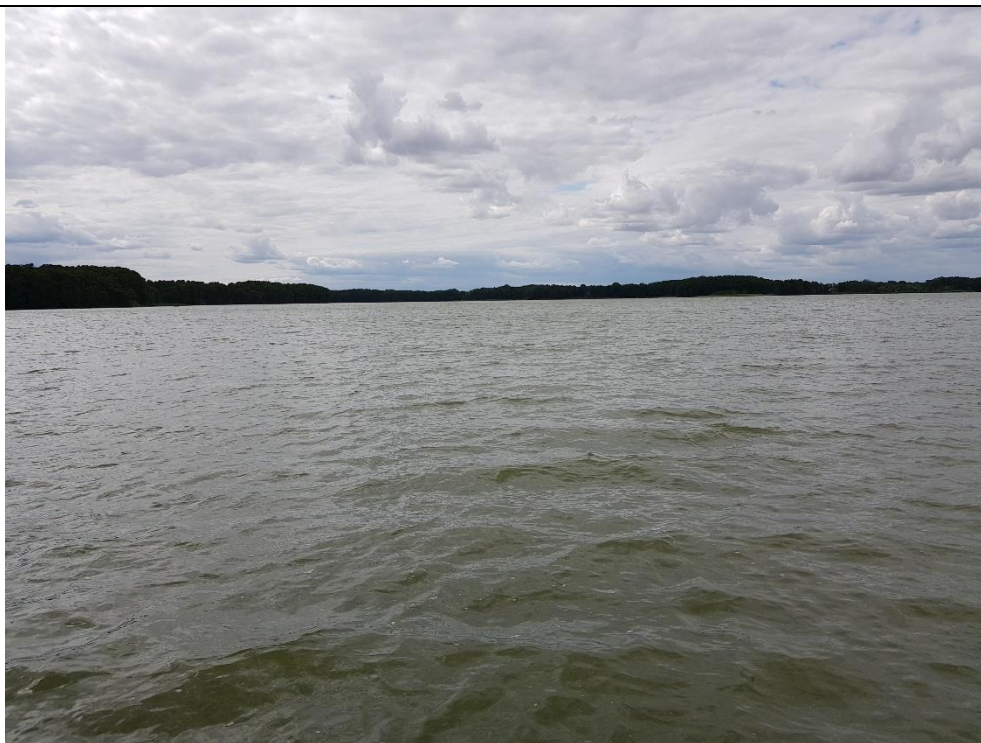
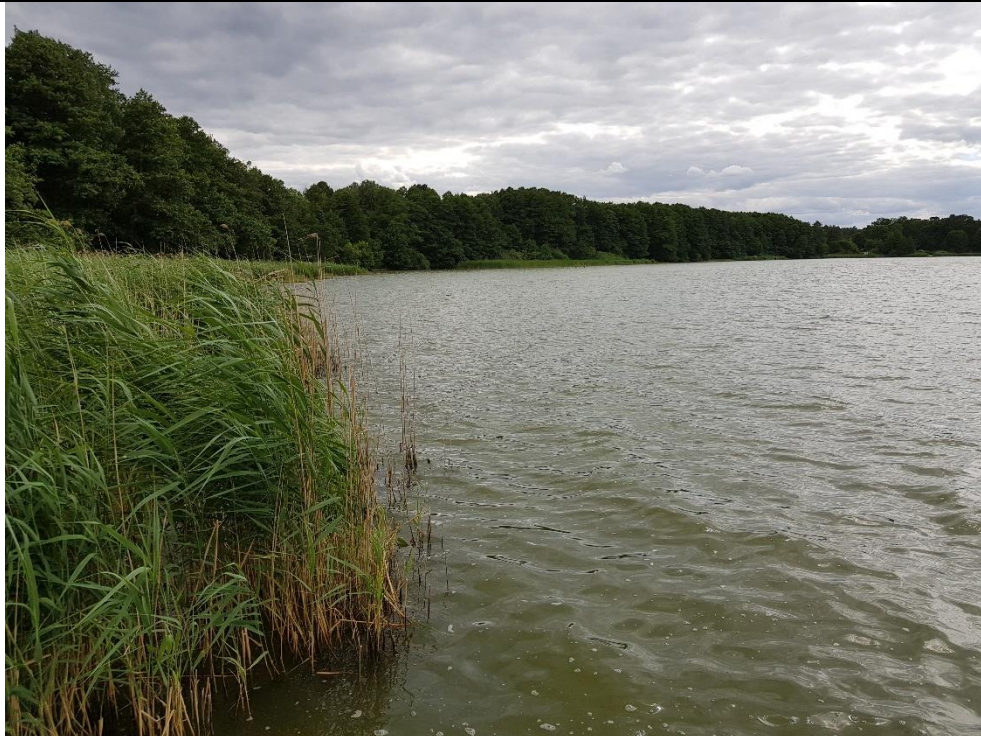
Farbe	Wasser: stark grünlich kaum Sichttiefe	Sediment: dunkelbraun	
Geruch	Wasser: frisch	Sediment: leicht modrig	
submerse Makrophyten	<input type="checkbox"/> ja	Bemerkung: <input type="checkbox"/> sehr dicht <input type="checkbox"/> dicht <input type="checkbox"/> in Gruppen <input type="checkbox"/> vereinzelt	
	<input checked="" type="checkbox"/> nein		
	Bestandsbild:		
Veränderungen zur vorangegangenen Begehung erkennbar	<input checked="" type="checkbox"/> ja	Bemerkung: starke Zunahme von Phytoplankton	
	<input type="checkbox"/> nein

Großer Wünsdorfer See

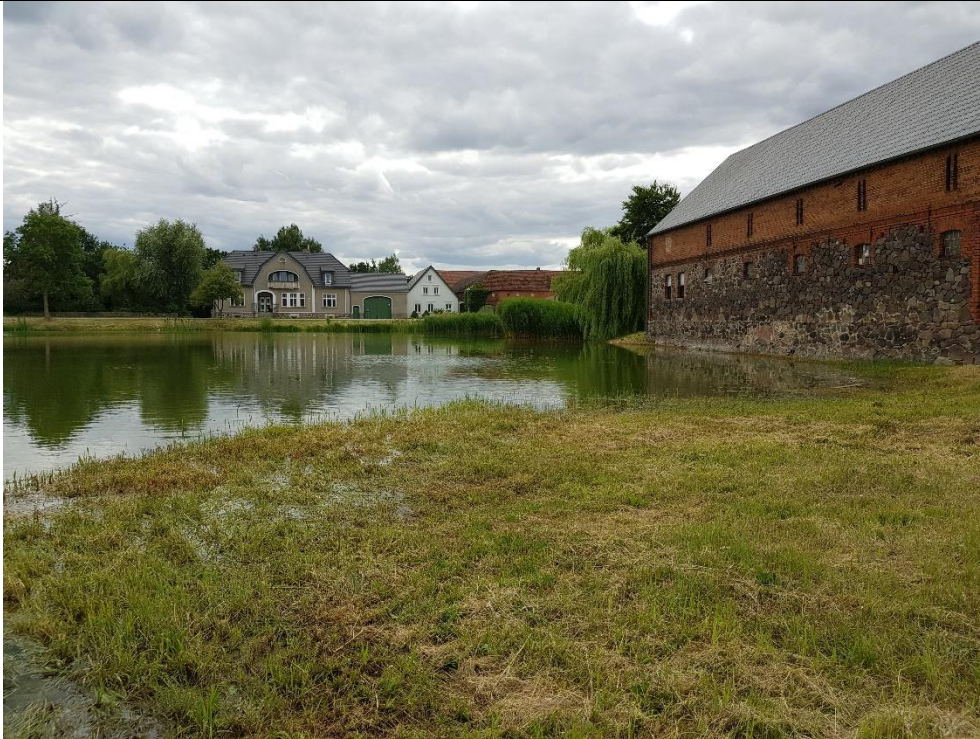
Farbe	Wasser: grünlich	Sediment: grob kiesig
Geruch	Wasser: frisch	Sediment: unauffällig
submerse Makrophyten	<input type="checkbox"/> ja	Bemerkung:
	<input checked="" type="checkbox"/> nein	
	Bestandsbild:	<input type="checkbox"/> sehr dicht
		<input type="checkbox"/> dicht
		<input type="checkbox"/> in Gruppen
<input type="checkbox"/> vereinzelt		
Veränderungen zur vorangegangenen Begehung erkennbar	<input type="checkbox"/> ja	Bemerkung:
	<input type="checkbox"/> nein

Dorfteich Groß Ziescht (westliche Teichseite)

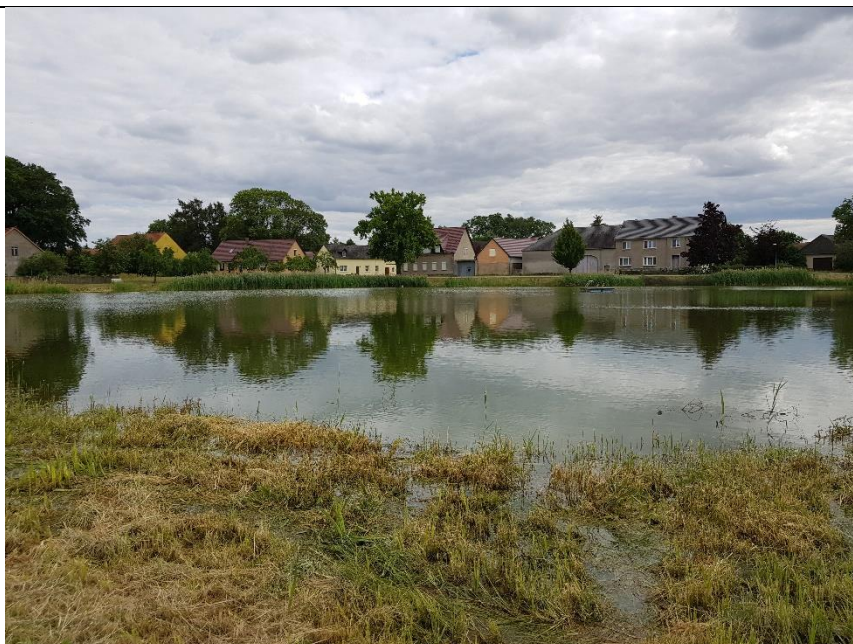
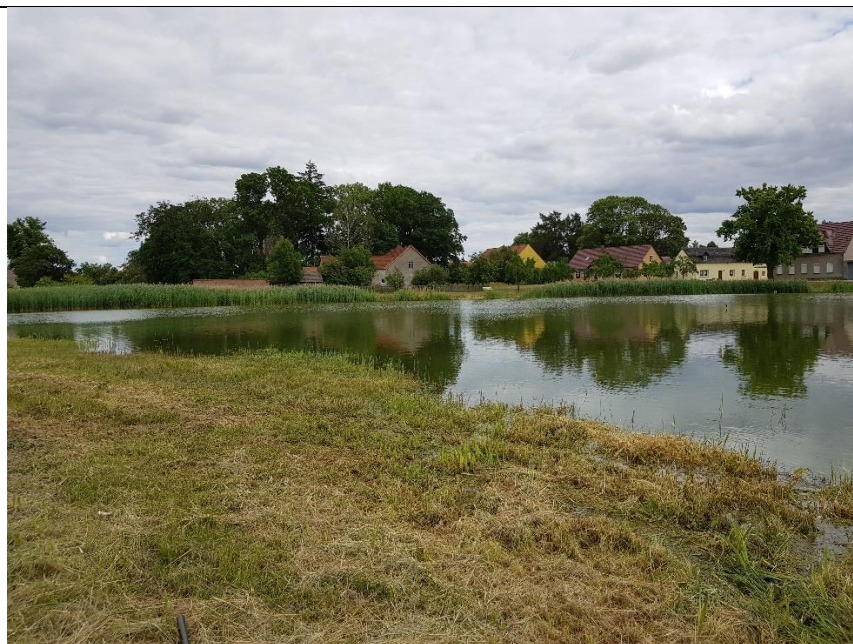
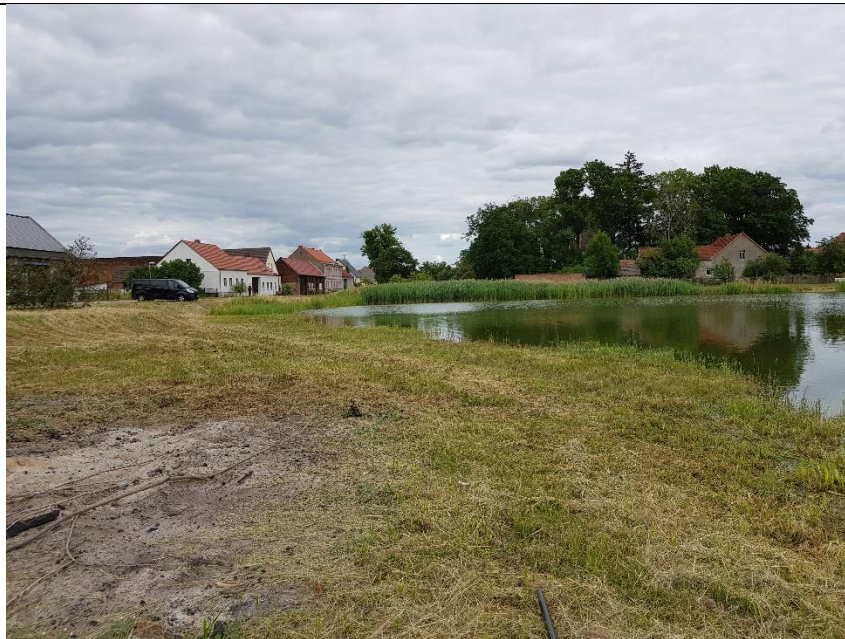
Farbe	Wasser: klar	Sediment: grob kiesig
Geruch	Wasser: frisch	Sediment: unauffällig
submerse Makrophyten	<input type="checkbox"/> ja	Bemerkung:
	<input checked="" type="checkbox"/> nein	
	Bestandsbild:	<input type="checkbox"/> sehr dicht
		<input type="checkbox"/> dicht
<input type="checkbox"/> in Gruppen		
	<input type="checkbox"/> vereinzelt	
Veränderungen zur vorangegangenen Begehung erkennbar	<input type="checkbox"/> ja	Bemerkung:
	<input checked="" type="checkbox"/> nein

Dorfteich Groß Ziescht

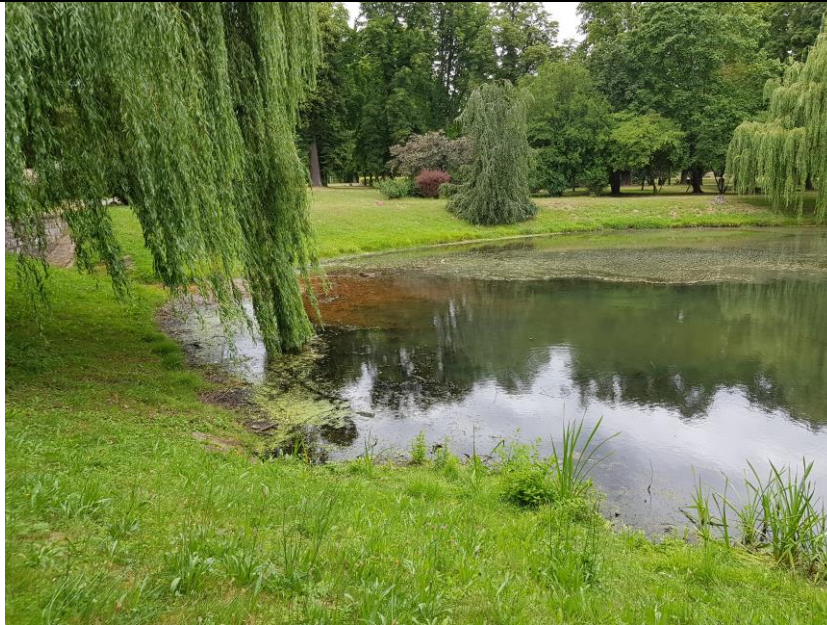
Schlossteich Dahme/Mark (südlicher Teil)

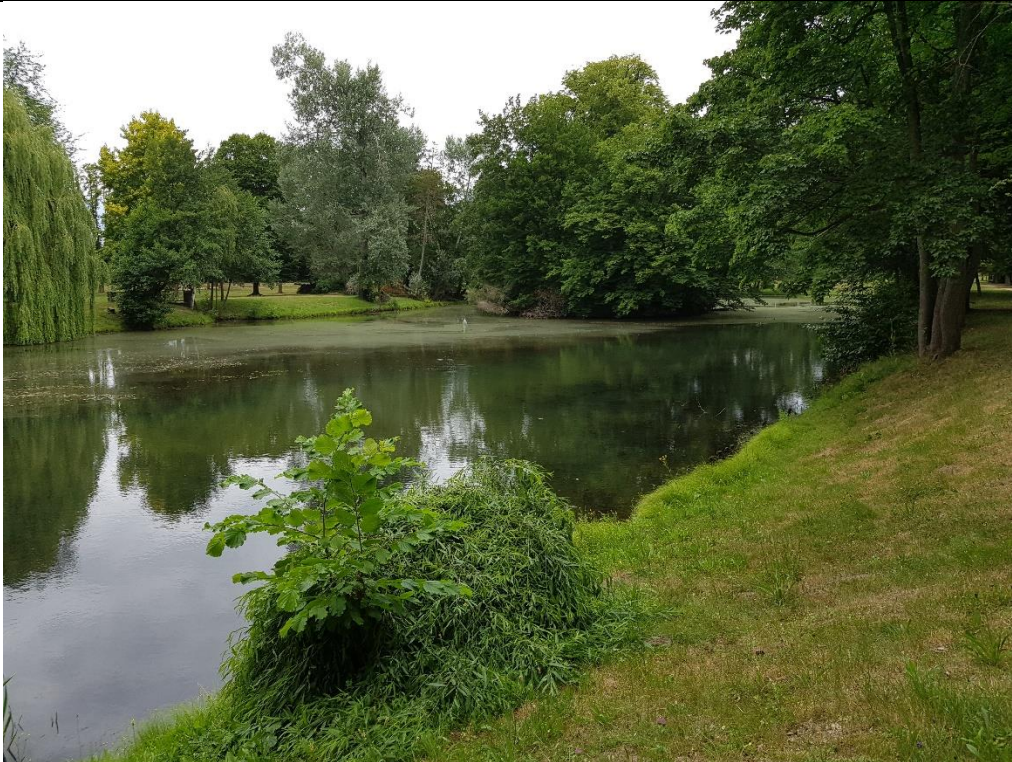
Schlossteich Dame/Mark

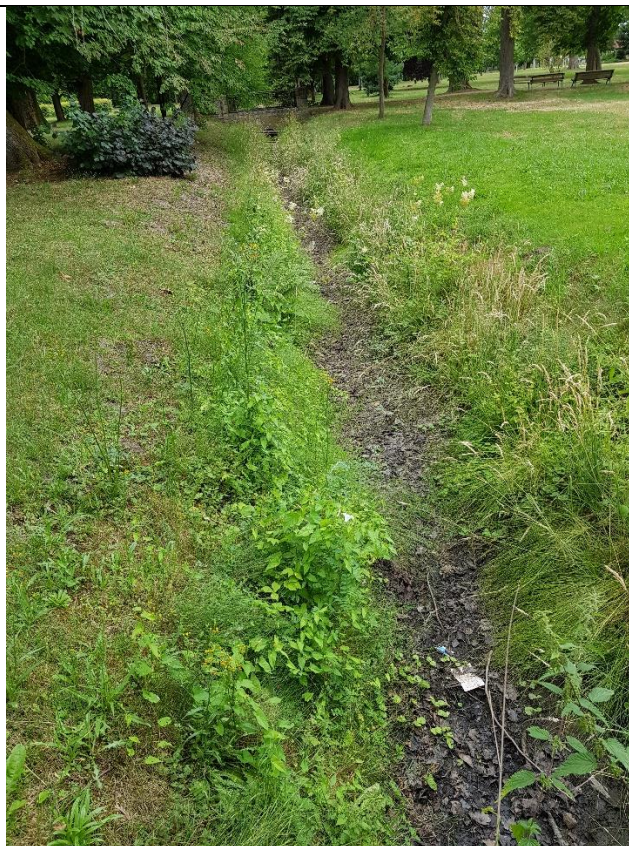
Zulauf (Scheunengraben) zum Schlossteich

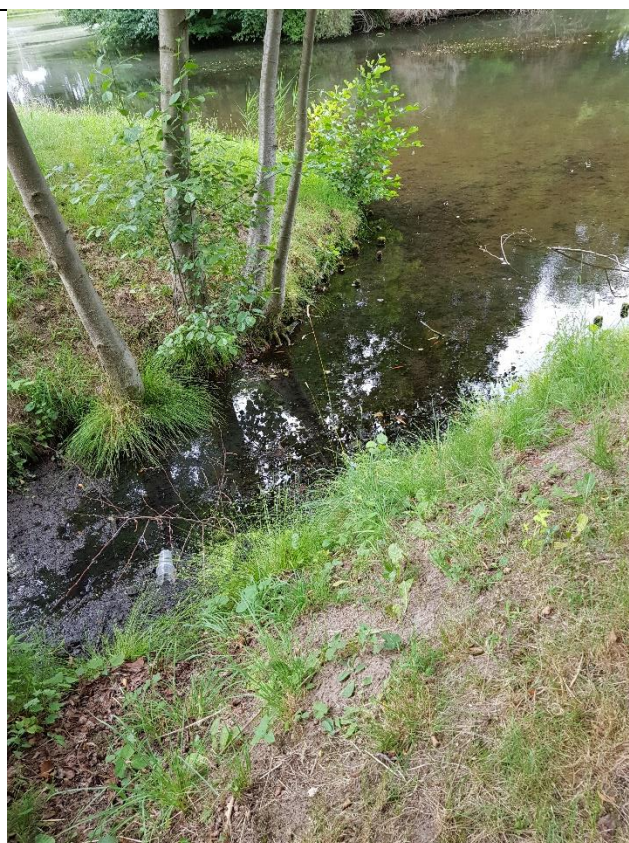
Mündungsbereich des Scheunengrabens in den Schlossteich
